## Курортный район Санкт-Петербурга (восточная часть Финского залива). Проблемы берегозащиты

Рябчук Д.В.<sup>1</sup>, Спиридонов М.А.<sup>1</sup>, Сухачева Л.Л.<sup>2</sup>, Жамойда В.А.<sup>1</sup>, Нестерова Е.Н.<sup>1</sup>

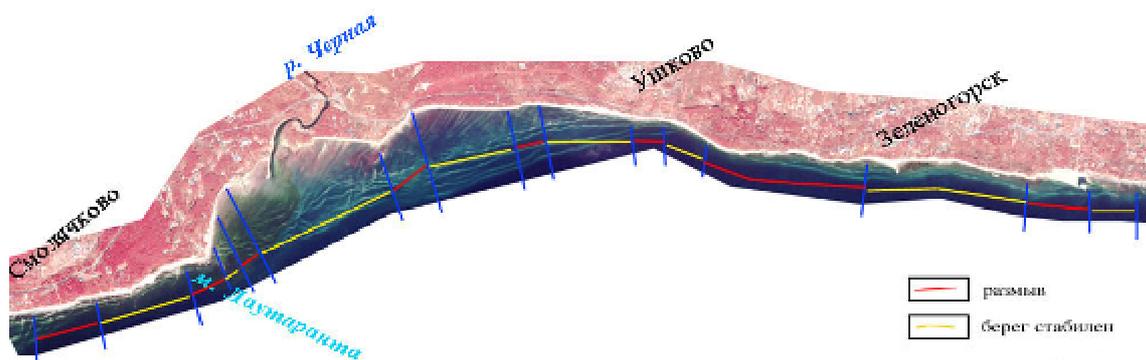
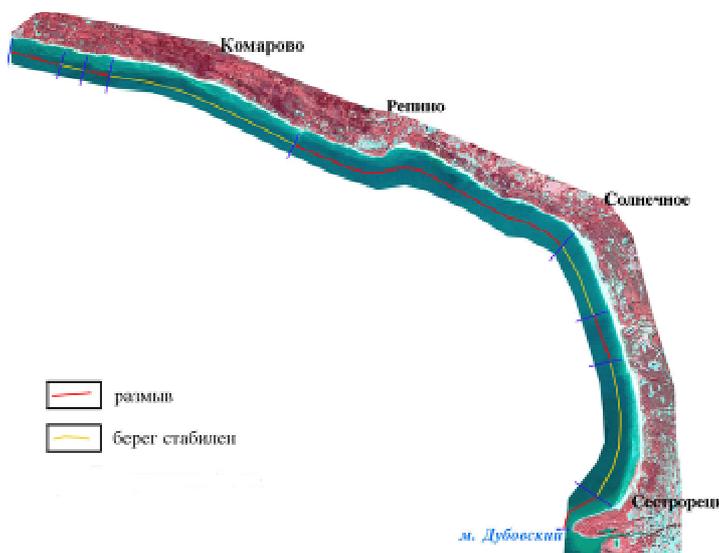
Рис.2. Схема динамики береговой зоны на основе сравнения крупномасштабных АФС 1990 г. и КС Quick Bird 2005 г. на участках:  
а) Смолячково – Зеленогорск;  
б) Зеленогорск – Дубовской.

Сравнительный анализ строения береговой зоны Курортного района по крупномасштабным аэрофотоснимкам (АФС) 1990 г. и космическим снимкам (КС) высокого разрешения Quick Bird за 2005 г. показал, что в настоящее время все берега Курортного района относятся к категориям отступающих или стабильных (рис.2). Участки нарастающего берега практически отсутствуют и приурочены, главным образом, к устьевым частям водотоков.

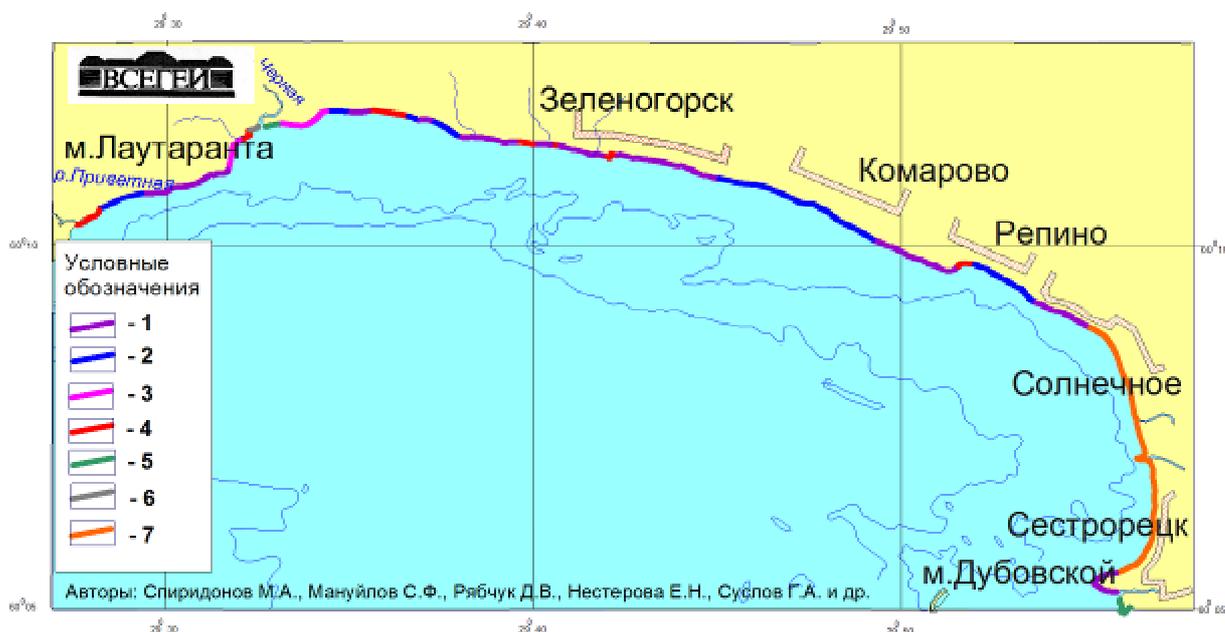
Рис.4. Распределение типов и подтипов берегов Курортного района. Условные обозначения: тип берега *абразионно-аккумулятивный выравнивающий бухтовый*, подтипы берегов 1 – абразионный валунный (моренный); 2 – аккумулятивно-абразионный песчаный; 3 – абразионный песчаный; 4 – аккумулятивный песчаный; 5 – аккумулятивный илистый; 6 – техногенный; тип берега *аккумулятивный выровненный*, подтип берега 7 – аккумулятивный песчаный.

На всем протяжении Курортного района береговая зона сформирована преимущественно волновыми процессами. Здесь выделяются *выравнивающийся абразионно-аккумулятивный бухтовый* и *выровненный аккумулятивный* (Ионин, Каплин, Медведев, 1961) типы берегов. Первый тип береговой зоны подразделяется на семь подтипов: абразионный моренный, абразионный песчаный, аккумулятивно-абразионный песчаный, абразионно-аккумулятивный песчаный, аккумулятивный песчаный, аккумулятивный илистый, техногенный, выровненный тип береговой зоны представлен песчаным подтипом (табл.1, рис.3, 4).

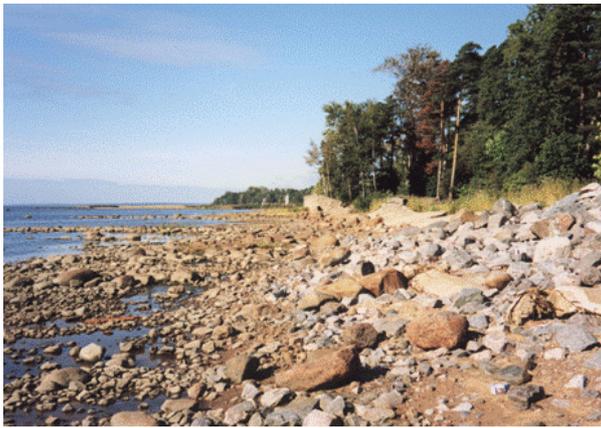
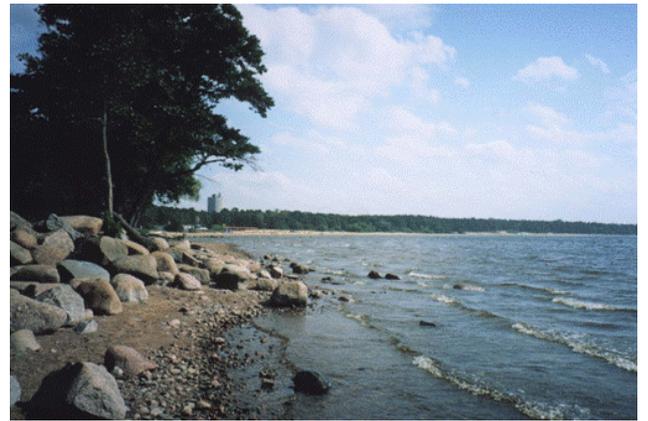
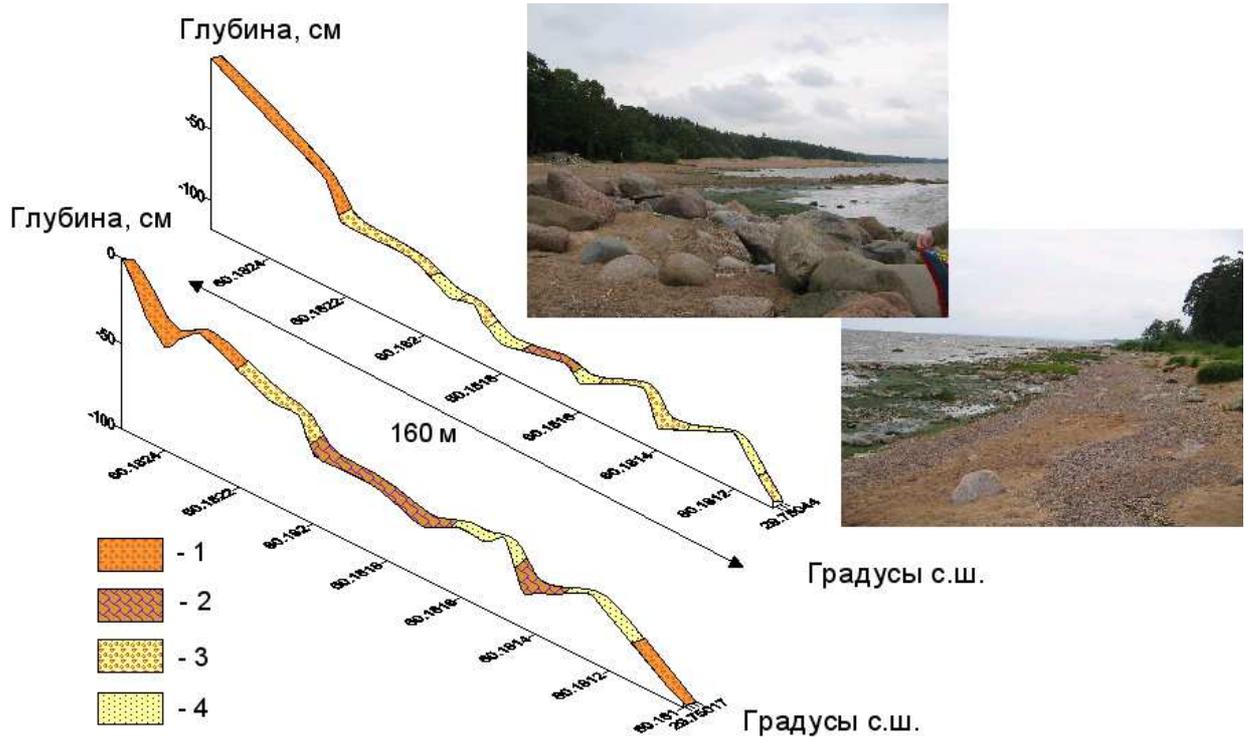
Рис.5. Абразионный моренный подтип береговой зоны. 1 – валуны, галька; 2 – обнажения морены; 3 – валуны с песками; 4 – пески мелкозернистые.

Каждый подтип береговой зоны обладает характерными особенностями. В зонах интенсивного размыва ледниковых отложений (абразионный моренный подтип береговой зоны) как на берегу, так и на подводном береговом склоне сформирован покров валунно-галечных отложений. Профиль подводного берегового склона представляет собой пологонаклонный валунный бенч, на поверхности которого встречаются закономерно расположенные пятна песчаного материала (рис.5). Указанные особенности значительно снижают рекреационную ценность таких участков побережья.

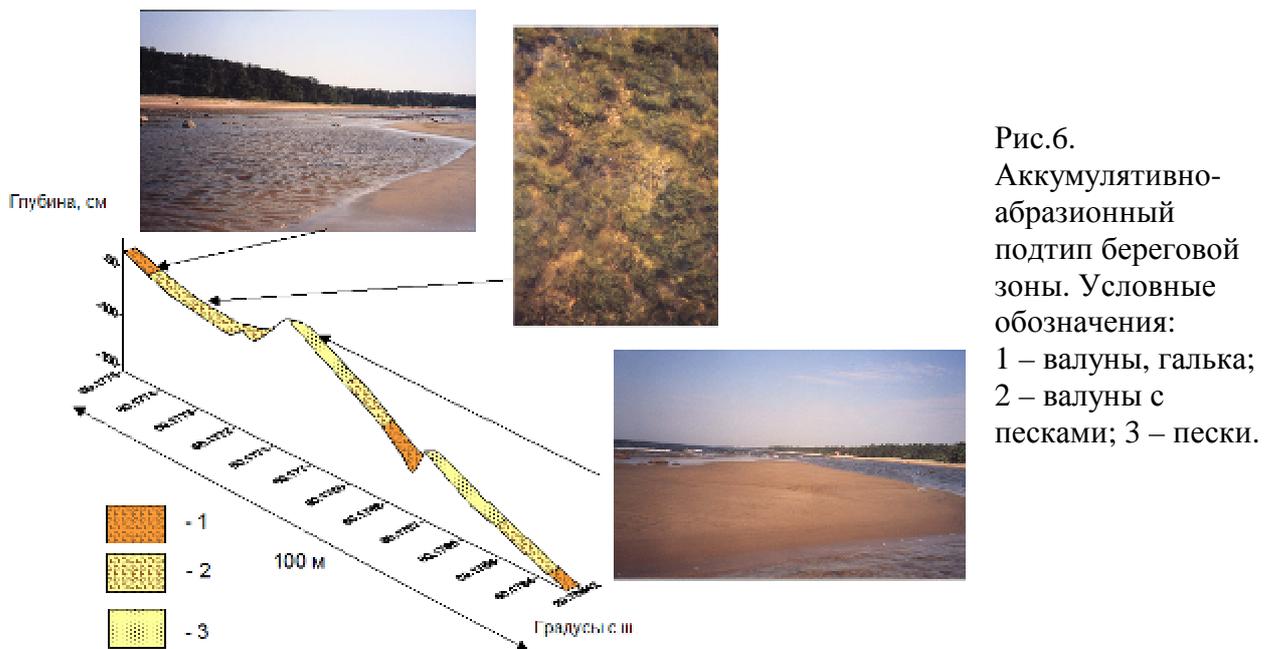
Рис.6. Аккумулятивно-абразионный подтип береговой зоны. Условные обозначения: 1 – валуны, галька; 2 – валуны с песками; 3 – пески.

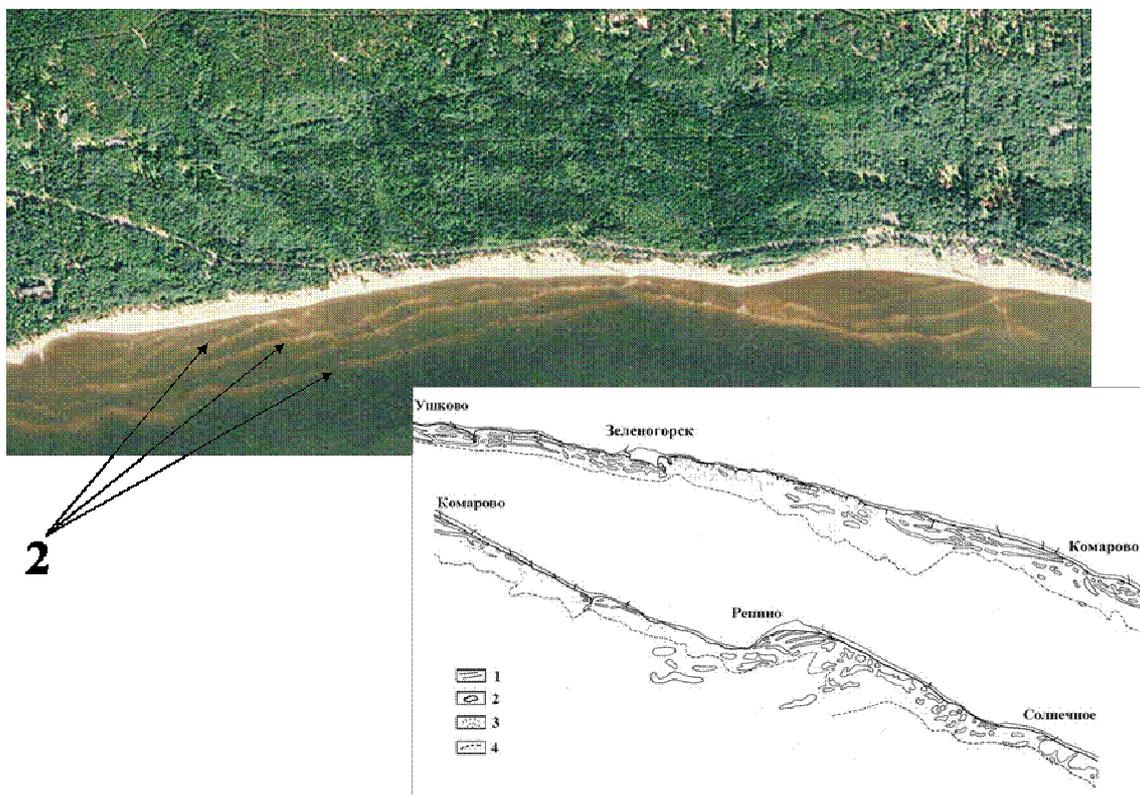
Рис.7. Зоны транзита с четко выраженными вдольбереговыми подводными песчаными валами. 1 – пляжи; 2 – вдольбереговые подводные песчаные валы; 3 – валуны; 4 – граница зоны распространения песков.

В зонах транзита песчаных осадков на берегу наблюдаются узкие (20-30 м) песчаные пляжи с комплексом невысоких (до 1.5–2 м) дюн. На подводном береговом склоне отмечаются четко выраженные в рельефе вдольбереговые подводные песчаные валы на поверхности грубообломочных отложений или глинистой морены, обнажающихся в межваловых ложбинах (рис. 6, 7). Последнее обстоятельство является одним из индикаторов дефицита наносов.

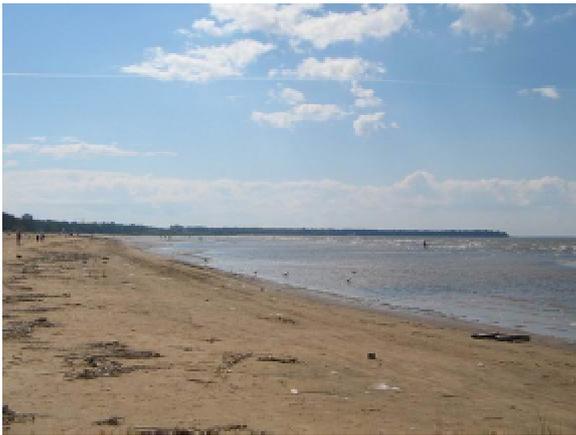
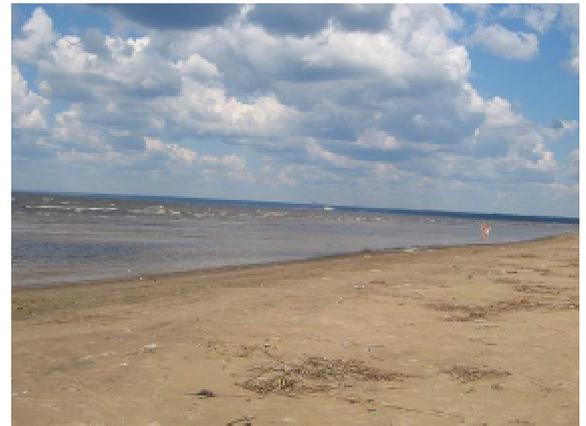
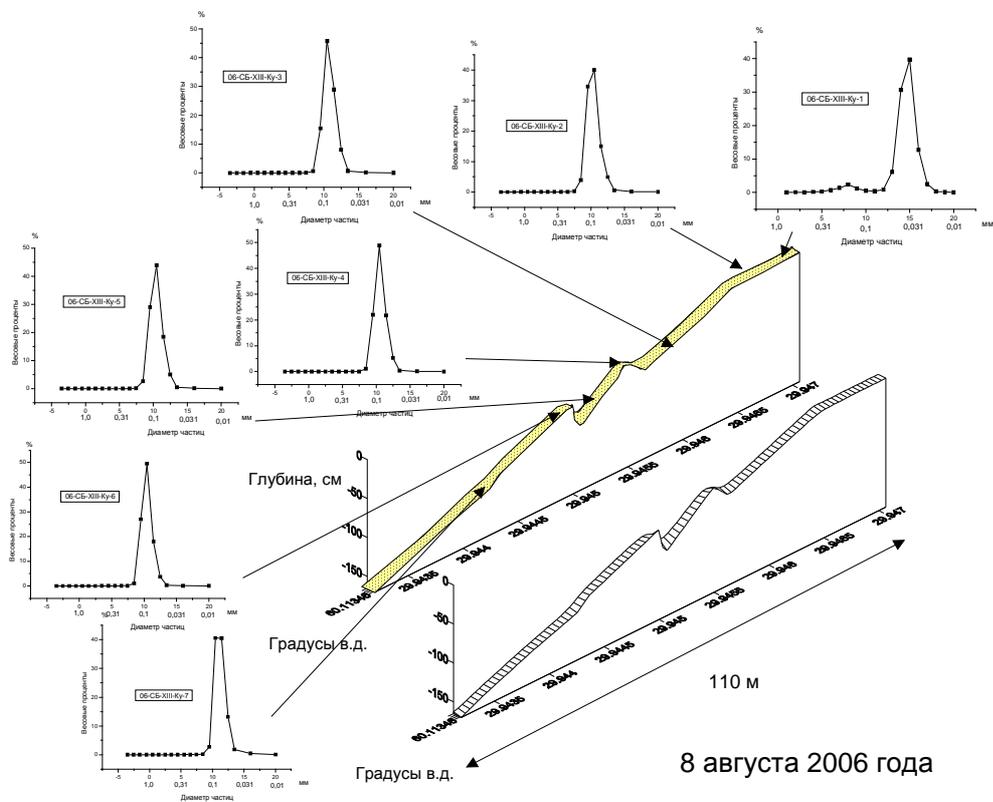
Рис.8. Аккумулятивный песчаный подтип береговой зоны.

К востоку от поселка Солнечное вследствие поворота береговой линии (смены субширотного положения на субмеридиональное) возникают условия для разгрузки потока наносов и аккумуляции песчаного материала. Пляжи здесь имеют значительную ширину (до 150 м). В приурезовой части подводного берегового склона, как валы, так и межваловые ложбины сложены хорошо сортированным мелкозернистым песком (рис.8).

Однако нарастания пляжей с выдвиганием береговой линии здесь не происходит. Причины данного явления будут рассмотрены ниже.

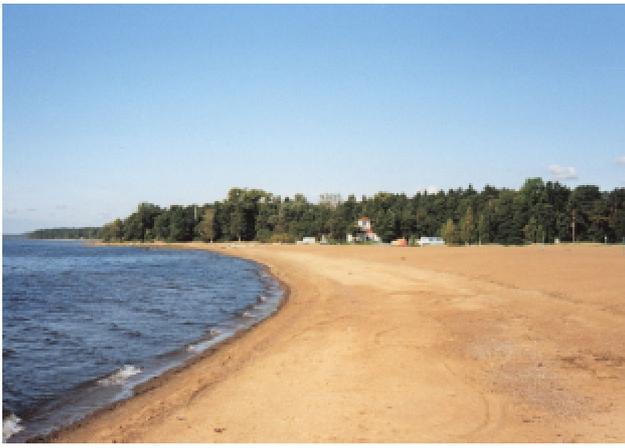
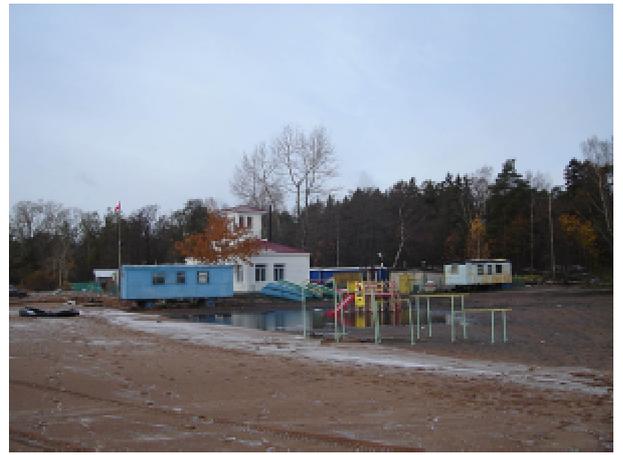
Рис.9. Вода в тыловой части Зеленогорского пляжа после осеннего шторма.

Важной особенностью изучаемого района является значительная разница между гидродинамическими условиями относительно спокойного весенне-летнего периода и осенними и зимними месяцами, для которых характерны сильные штормы, часто сопровождающиеся нагонными явлениями. Наблюдения показали, что в осенне-зимний период даже наиболее широкие пляжи в городе Зеленогорске, поселке Репино (к востоку от гостиницы «Репинская») и городе Сестрорецке полностью перерабатываются волнением (рис.9 – 11).

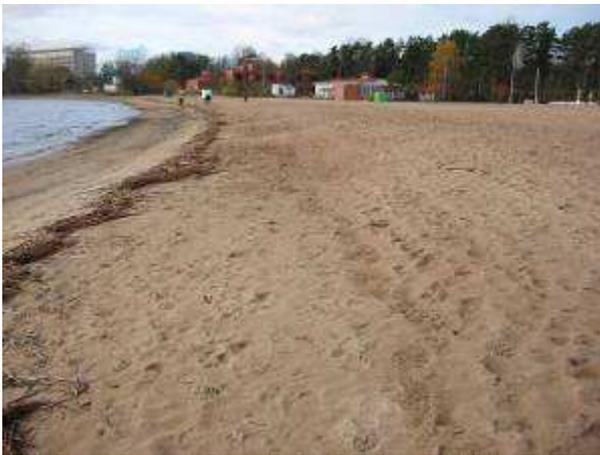
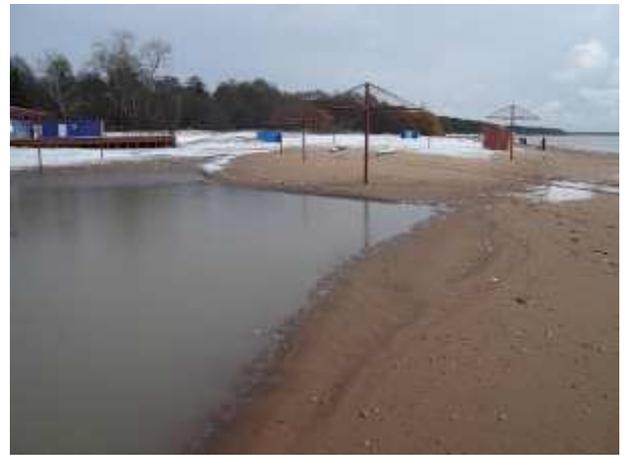
Рис.10. Репинский пляж. Результаты переработки пляжа осенним штормом.

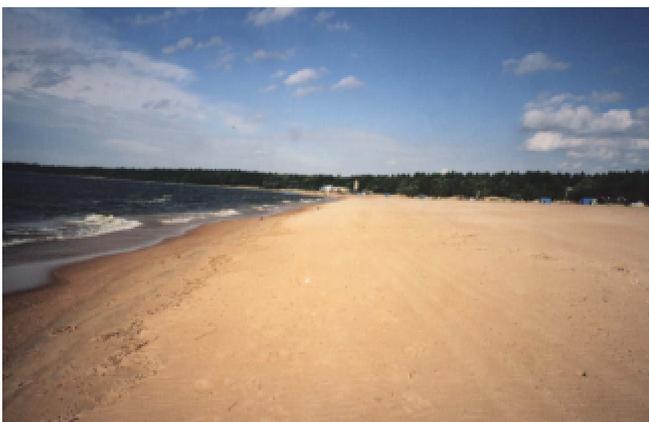
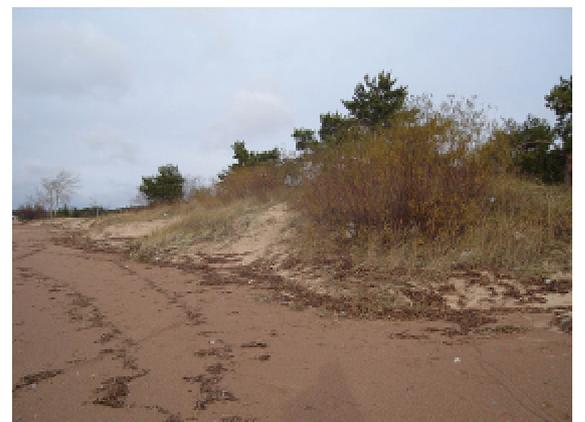
Рис.11. Сестрорецкий пляж. Результаты переработки пляжа осенним штормом. Волновое воздействие затронуло основание авантюны.

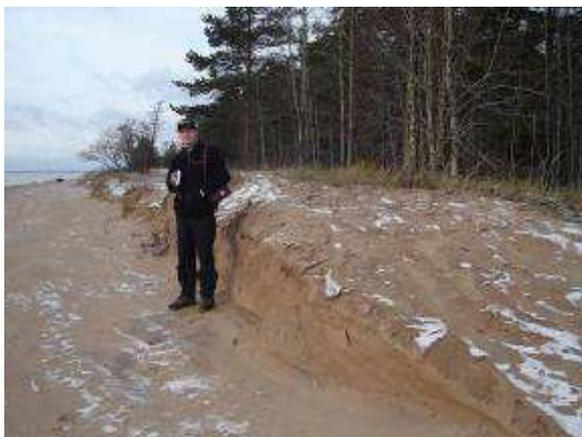
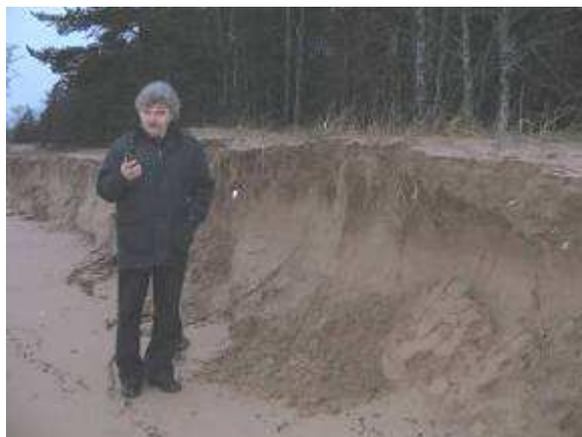
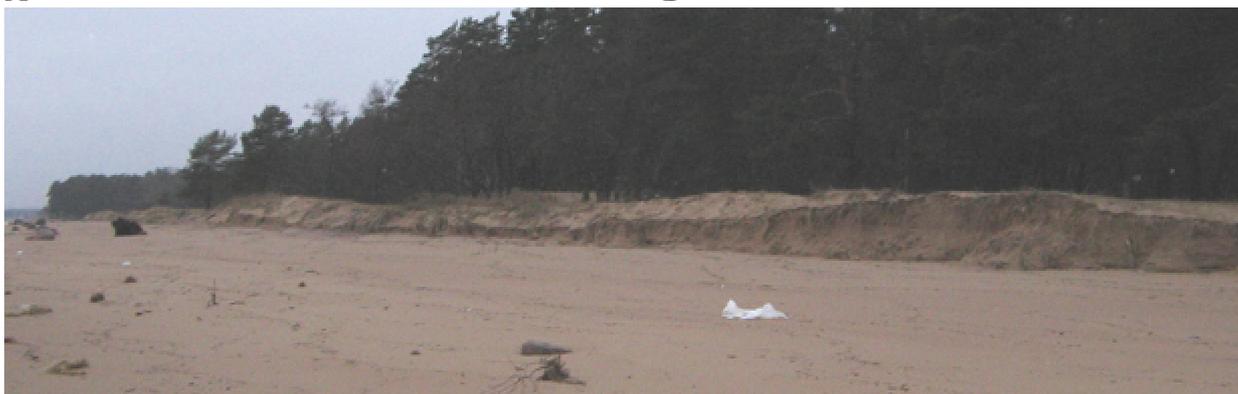
Осенью и зимой 2007 г. было зафиксировано чрезвычайно опасное явление, спровоцированное природными процессами – прогрессирующий размыв авандюны (рис.12). Наблюдения за состоянием дюны проводились 29 октября 2006 г. и 11 января 2007 г., после экстремальных штормов, сопровождавшихся подъемом уровня воды (в Санкт-Петербурге регистрировались наводнения с подъемом уровня 225 см выше ординара).

Рис.12. Прогрессирующий размыв авандюны после штормов и подъема воды (А - 29 октября 2006 г.; Б,В – 11 января 2007 г.).

После январского шторма абразионный уступ в авандюне наблюдался на протяжении всего 4-х километрового участка берега в поселке Комарово. Важно отметить, что вследствие аномально теплых декабря и начала января, акватория залива в районе Комарово не была покрыта льдом, который в определенной мере является естественной защитой песчаных пляжей от размыва зимними штормами. Восточнее (в поселках Репино и Солнечное), где около берега в это время держался припай, наиболее серьезные разрушения пляжам были нанесены в ходе предыдущих – осенних - штормов. Таким образом, повторение аномально теплых зим может отрицательно сказаться на состоянии пляжей Курортного района.

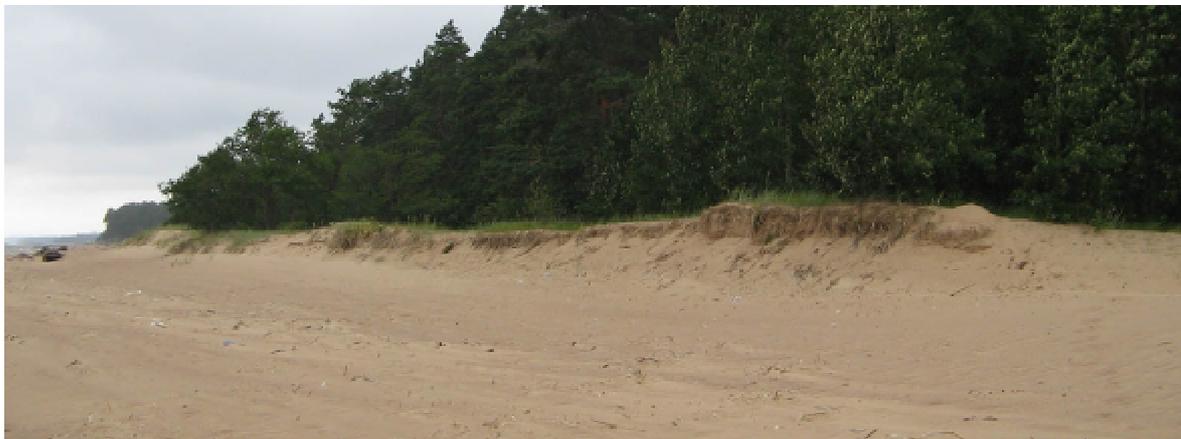
Наблюдения, проведенные летом 2007 г. показали, что авандюна, размывая в осенне-зимний период 2006-2007 гг., не восстановилась. Абразионный уступ отмечается на всем протяжении описываемого участка берега, профиль пляжей изменился (рис.13). Важно отметить, что описанное явление было отмечено впервые за весь период наблюдений.

Рис.13. Размывной уступ в авандюне на пляже поселке Комарово (фото июня 2007 г.).

Размыв авандюны является очень опасным явлением. Дюны представляют собой естественный «резервуар» песка, своеобразный буфер, сохраняющий берег от абразии. В естественных условиях дюны могут частично разрушаться в ходе экстремальных штормов, а затем постепенно восстанавливаться на протяжении последующих месяцев под воздействием эоловых процессов. Однако в случае, если равновесие в береговой зоне нарушено, и дюны не восстанавливаются естественным путем за один-два года, необходимо проведение комплекса мероприятий по их искусственному восстановлению.

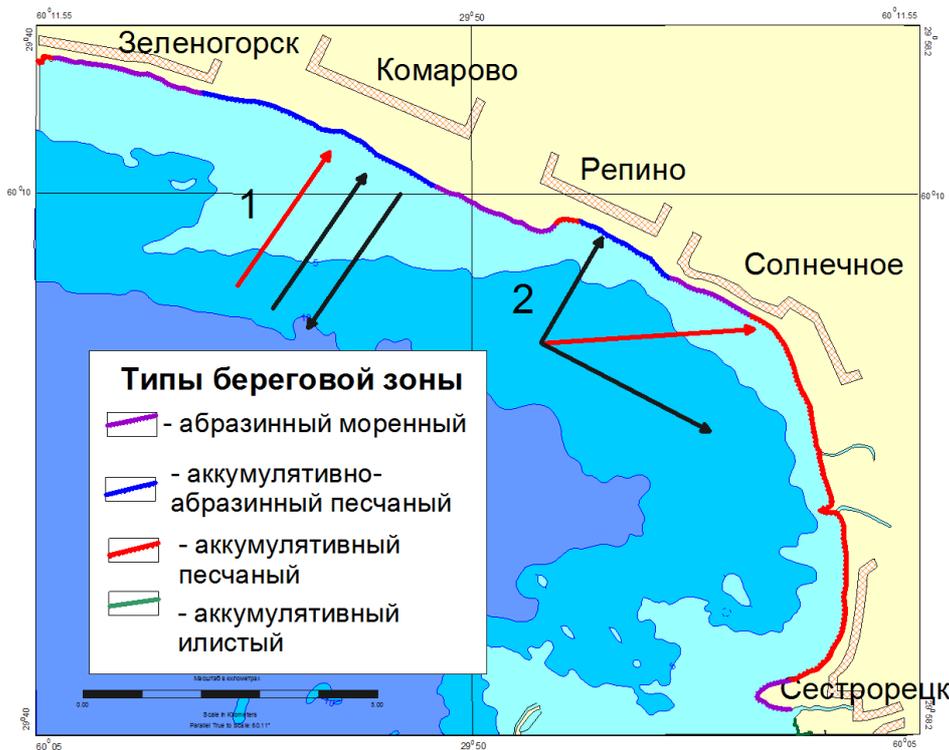
Расположение береговой линии Курортного района, открытой господствующим в районе западным и юго-западным ветрам и вызываемым ими волнениям (рис. 14) определяет высокую степень переработки берегов волнением и существование потока

Рис.14. Схема типов берегов Курортного района от Зеленогорска до мыса Дубовской и направления перемещения наносов (черные стрелки) при подходе волн (красные стрелки) под прямым (1) и острым (2) углом к берегу.

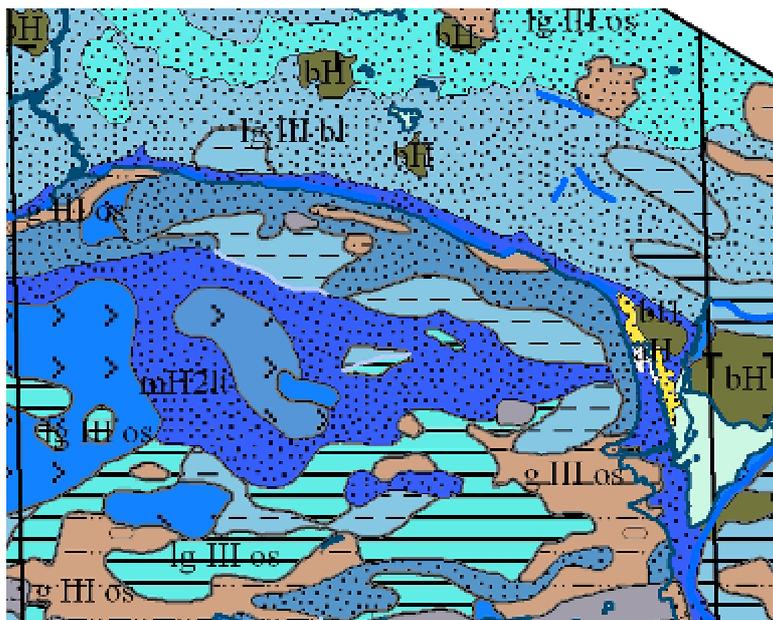
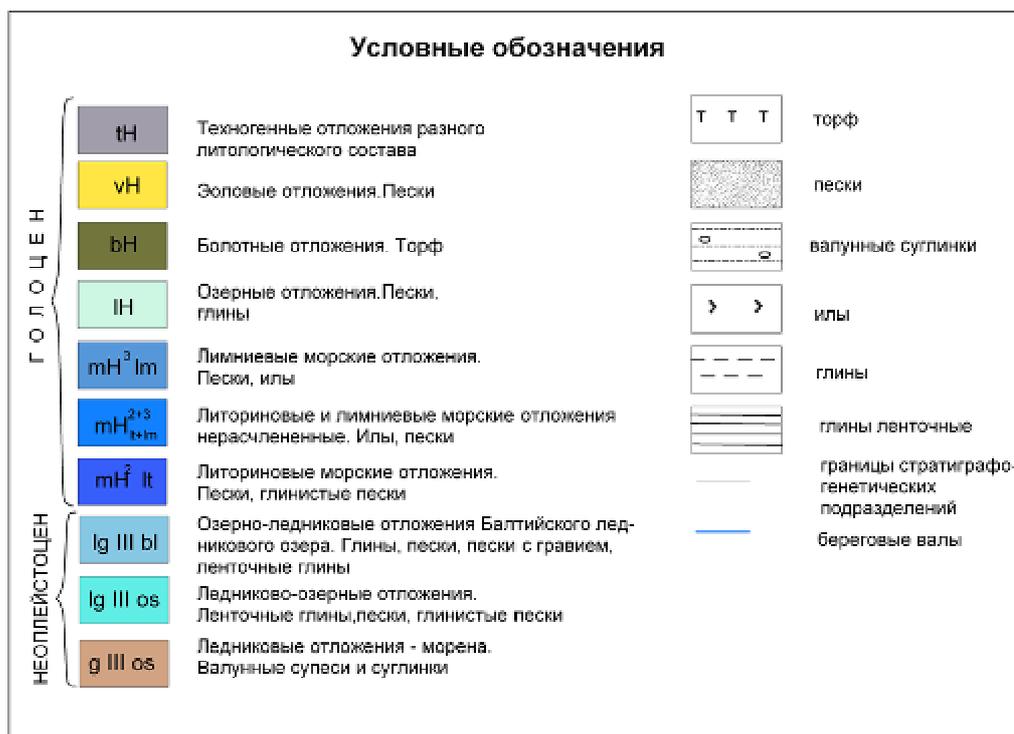
Важнейшей причиной размыва береговой зоны является ее геологическое строение (Геоэкологический атлас..., 2002). Прежде всего, следует отметить, что на всей исследуемой площади покров песчаных осадков залегает непосредственно на поверхности ледниковых отложений (морены) (рис.15).

Рис.15. Фрагмент карты четвертичных отложений Курортного района (масштаб 1:200 000, авторы Е.Н.Нестерова, П.Е.Москаленко).

В механическом составе морены присутствуют частицы всего гранулометрического спектра – от глинистых (менее 0.005 мм) до крупно-валунных (более 1 м). При размыве ледниковых отложений тонкие частицы вымываются, после чего формируется **валунно-галечный бенч**. Бенч бронирует поверхность дна и берег от дальнейшего размыва, однако вследствие его образования в береговой зоне возникает острый **дефицит наносов**. Важно отметить, что в условиях дефицита наносов согласно СП 32-103-97 защита берегов с помощью бун не рекомендуется, остальные методы берегозащиты следует применять только в совокупности с искусственной подпиткой пляжей песком.

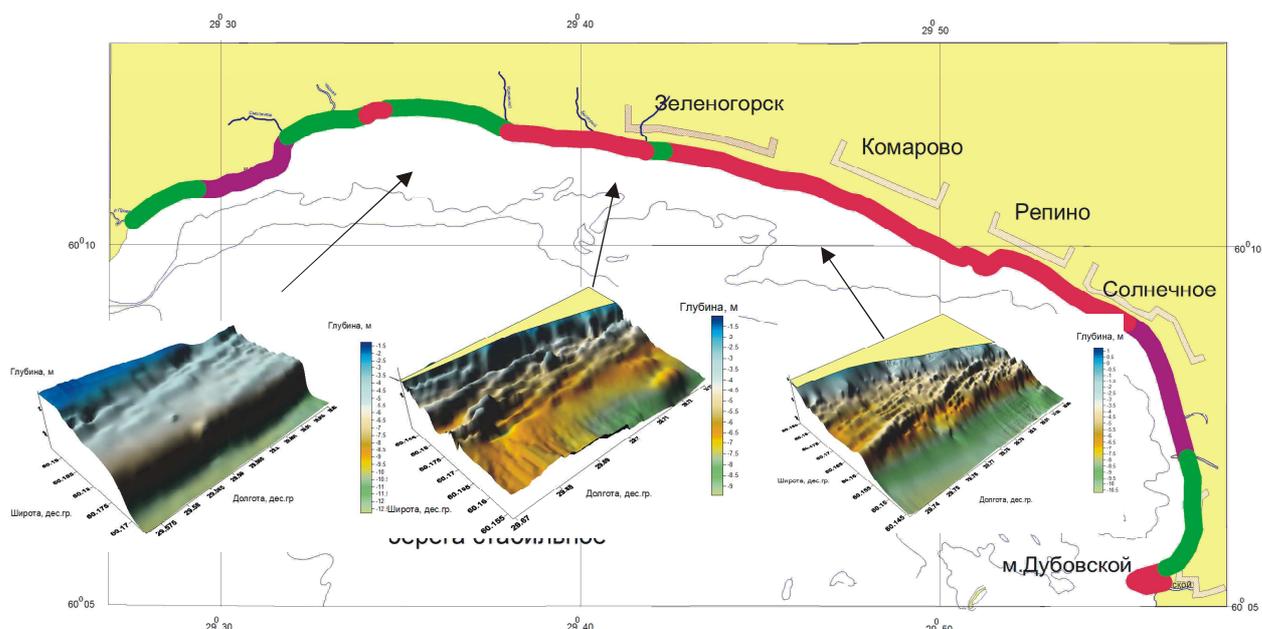
Кроме того, в ходе исследований была выявлена еще одна важная причина активизации деструктивных процессов в рассматриваемой береговой зоне - прогрессирующий размыв мористого края подводной песчаной террасы в районе Зеленогорска-Комарово, которая гасит волновое воздействие, защищая берег от наиболее сильных штормов (рис.16).

Рис.16. Сравнение состояния берегов и подводной террасы. Красный цвет – состояние берега аварийное; лиловый цвет – состояние берега опасное, берег размывается; зеленый цвет – берег стабилен.

Напротив Зеленогорска размыв подводной террасы достигает максимума (рис.16). Пятиметровая изобата проходит здесь в настоящее время на расстоянии менее 500 м от береговой линии. Далее к западу поверхность террасы постепенно становится более выровненной, а уступ более резким. Напротив устья реки Черная (Роцинка) терраса является практически ненарушенной (рис.21).

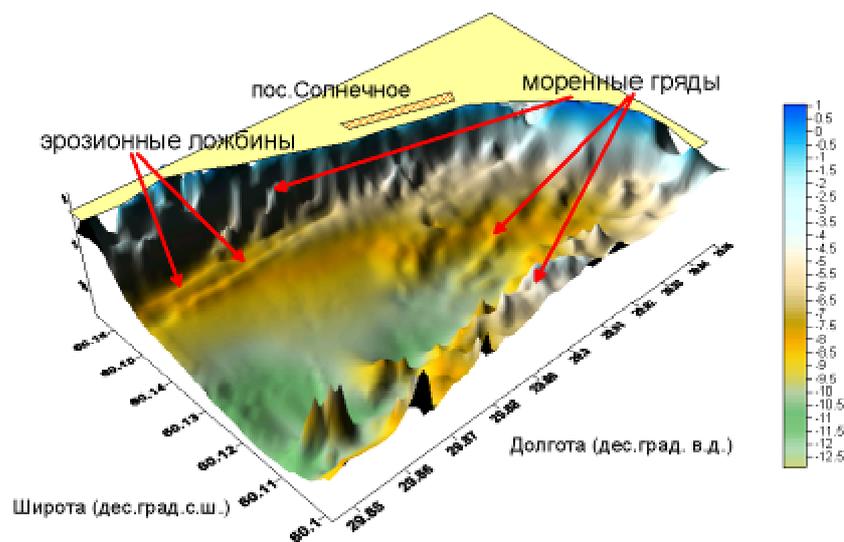
Напротив поселка Солнечное сугубое мелководье имеет ширину лишь 500-600 м, далее угол склона резко возрастает, глубины увеличиваются до 5 и более метров (рис.17). На мелководье развиты типичные аккумулятивные волновые образования - хорошо сортированные мелкозернистые пески. Как говорилось выше, изменение экспозиции береговой линии обуславливает разгрузку здесь потока наносов, однако значительная часть поступающих на данный участок песчаных осадков «сваливается» к подножию подводного уступа, где развиты пески аналогичного гранулометрического состава. Результаты вибробурения, выполненного здесь в ходе геологической съемки шельфа (1991-1993 гг.) показали, что непосредственно на поверхности верхнеплейстоценовых глин с размывом залегают толщи песков мощностью до 1.5 м. Это позволяет предположить, что указанные процессы носят долговременный характер и проявлялись, по-видимому, на протяжении всего голоцена.

Рис.17. Диаграмма рельефа поверхности дна в районе поворота береговой линии около поселка Солнечное.

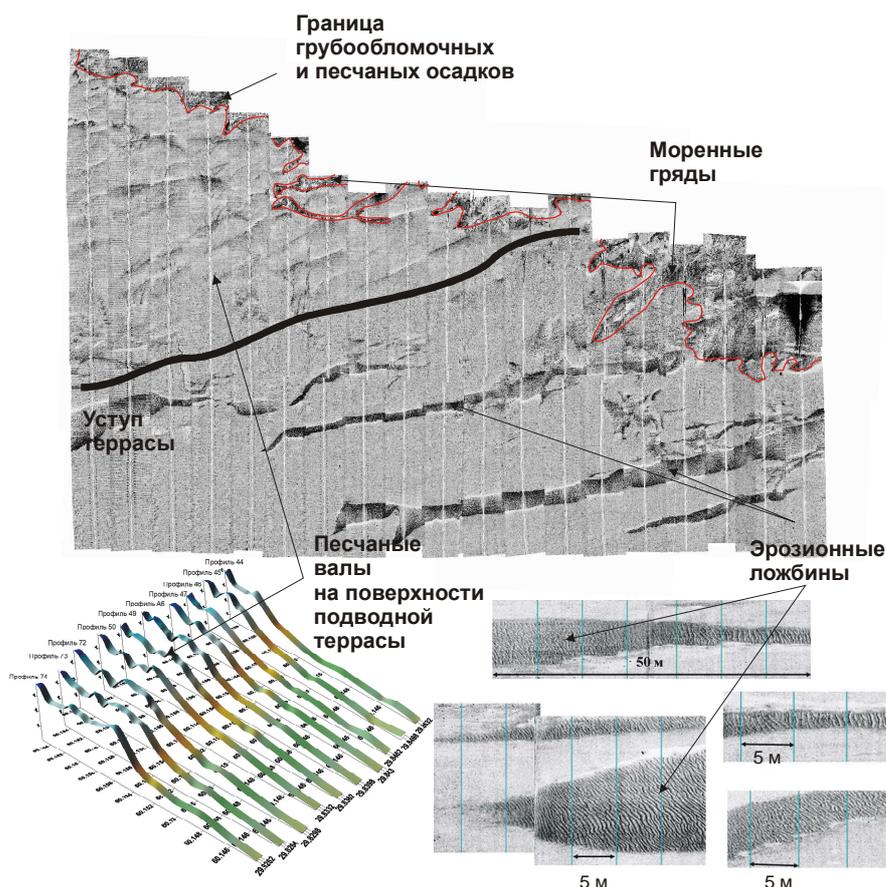
В ходе исследований 2005 года на подводном береговом склоне напротив поселка Репино были впервые обнаружены эрозионные ложбины стока, располагающиеся на глубинах от 5 до 8 м (рис.18).

Рис.18. Эрозионные ложбины стока и подводные песчаные валы на поверхности подводной террасы (полигоны «Репинский» и «Комаровский»).

Повторные измерения показали, что эти образования при чрезвычайно малой относительной глубине (30-50 см) – достаточно устойчивы. Ранее нами предполагалось, что наличие указанных форм подводного рельефа является особенностью данного участка подводного берегового склона, однако исследования 2006 года позволили проследить аналогичные образования вдоль всего подводного берегового склона. Западнее ложбины

уходят на глубину 10-12 м. Вероятно, по эрозионным ложбинам происходит компенсационный отток воды в юго-западном направлении после штормов и нагонов, на их дне читаются четкие знаки ряби (рис.18).

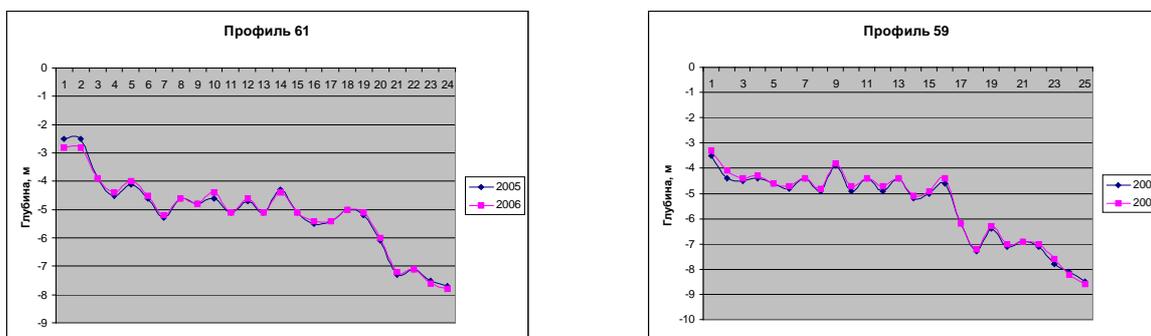
Напротив поселка Комарово при работах 2005 года было установлено наличие серии подводных песчаных валов с относительными превышениями в пределах 1-2 м, расположенных на глубинах 3-5 м. Важной особенностью этих форм донного рельефа является то, что они расположены не параллельно береговой линии, а под углом около  $45^{\circ}$ . Анализ результатов двухлетних исследований позволил установить, что указанные образования наблюдаются на поверхности подводной террасы, расположенной на глубине около 4 м. Песчаные валы расположены под углом, как к современной, так и к предполагаемым древним береговым линиям. Повторные промеры (рис.19) показывают, что валы являются достаточно устойчивыми образованиями, т.е. находятся, по-видимому, в некоем равновесии с современной гидродинамикой.

Рис.19. Примеры повторных промеров по профилям в зоне подводных валов.

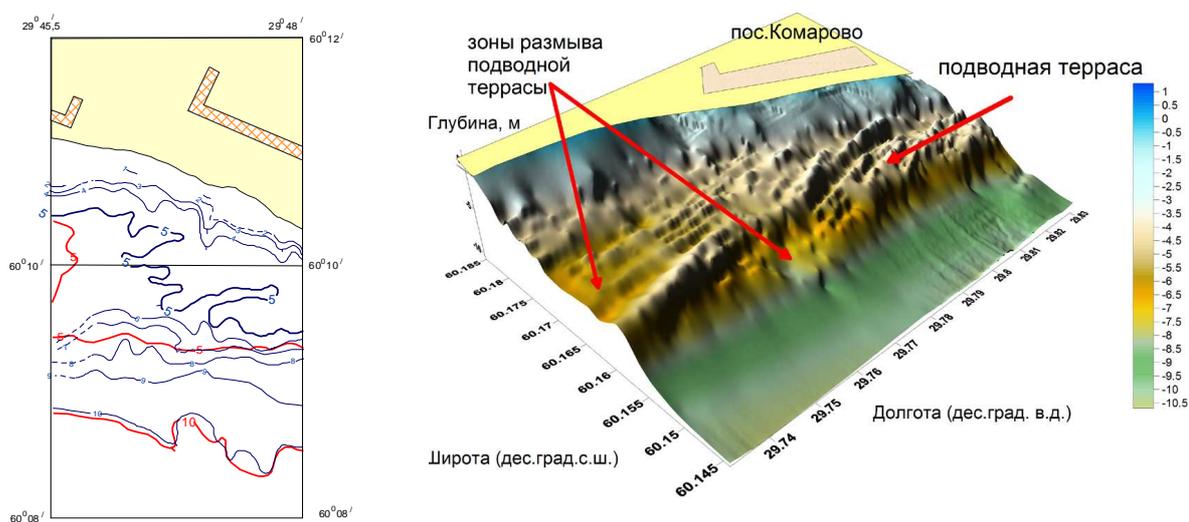
Еще исследованиями 2005 года в данном районе установлен происходящий на подводном береговом склоне размыв (рис.20). Анализ новых результатов позволяет констатировать, что данное явление связано с размывом мористого края подводной террасы. Судя по расположению изобат (изобата 10 м идет приблизительно параллельно береговой линии, а изобата 5 м, маркирующая уступ, имеет сложную конфигурацию), данный процесс происходит уже на протяжении длительного времени.

Рис.20. Изменение глубин на подводном береговом склоне напротив поселка Комарово, обусловленное размывом края подводной террасы. Красные линии – изобаты с навигационной карты 1989 года, синие линии – результаты измерений глубин, выполненных в 2005 году ВСЕГЕИ.

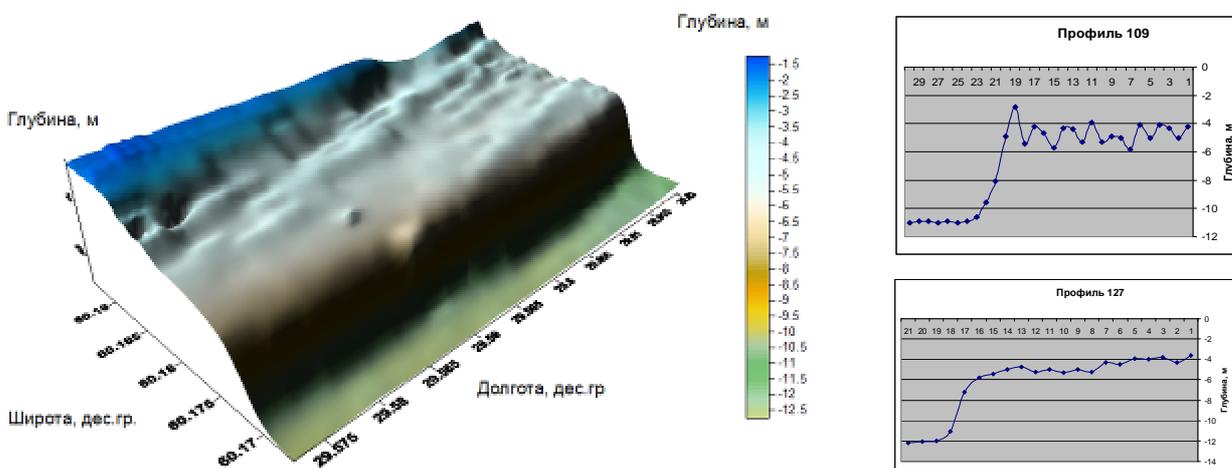
Рис.21. Западная часть подводной террасы, не подвергшаяся размыву (напротив устья р.Черная).

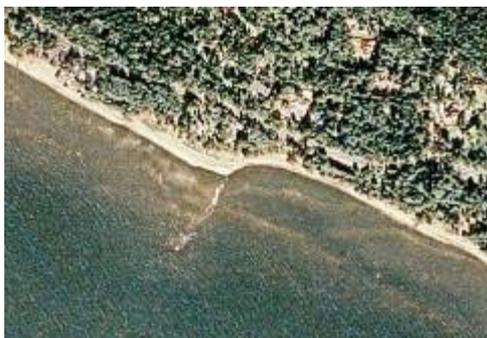
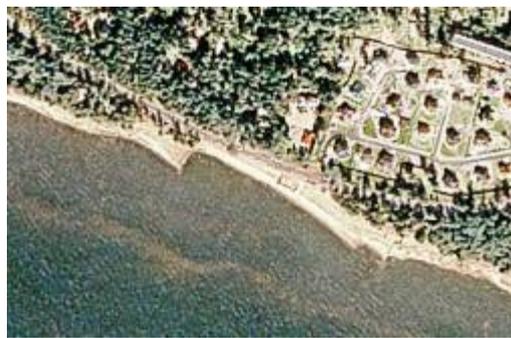
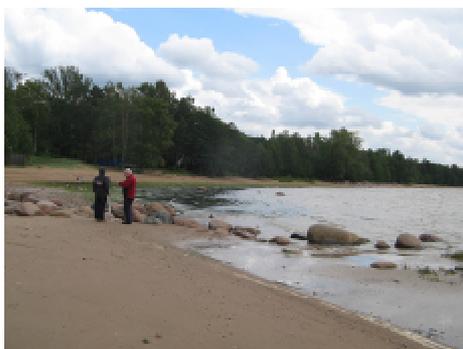
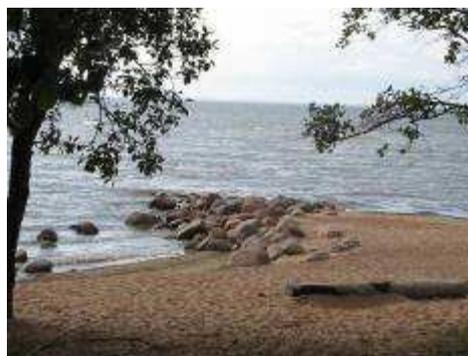
К негативным техногенным причинам размыва берегов следует, прежде всего, отнести устаревшую систему берегозащиты. В частности, строительство гидротехнических сооружений, перпендикулярных береговой линии, в условиях острого дефицита наносов вызывает прикорневой размыв к востоку от них тем более интенсивный, чем больше длина сооружений (рис.22, 23).

Рис.22. Отступление берега к западу от бун и валунных набросков. А – к востоку от старой валунной буны в поселке Комарово; Б – около участка Приморского шоссе, близко подходящего к береговой линии на западной окраине поселка Репино.

- устаревшая система берегозащиты, заключающаяся в сооружении перпендикулярных берегу бун (валунных набросок), которые вызывают накопление песчаного материала к западу и резкий прикорневой размыв к востоку;

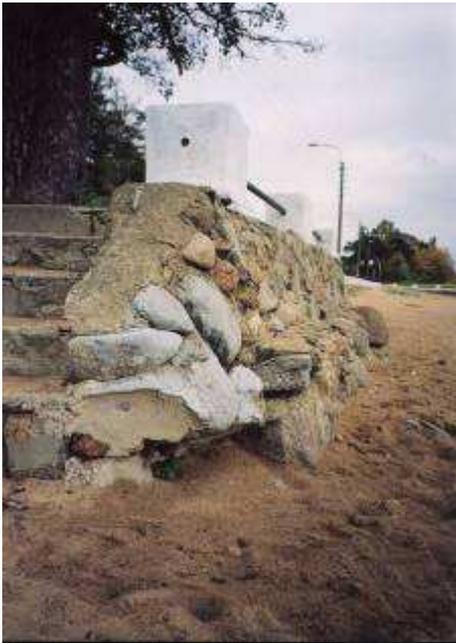
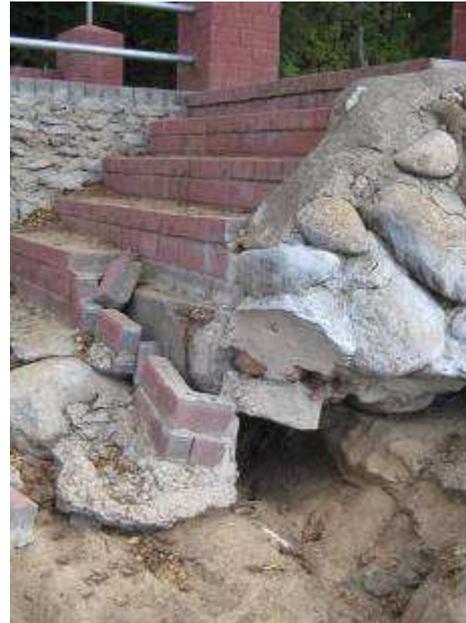
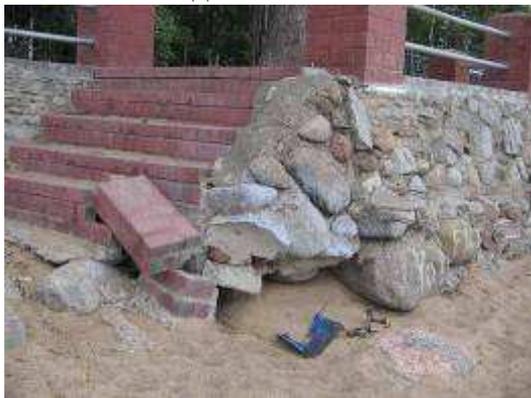
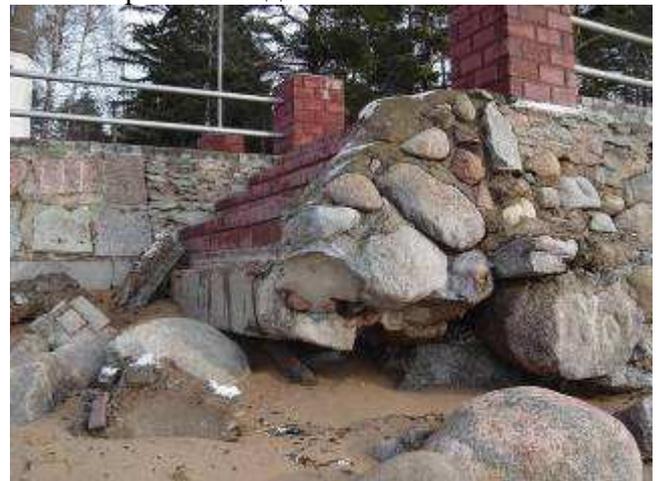
Рис.23. Разрушающееся основание Приморского шоссе (реконструкция сооружения проведена в 2003 г.).

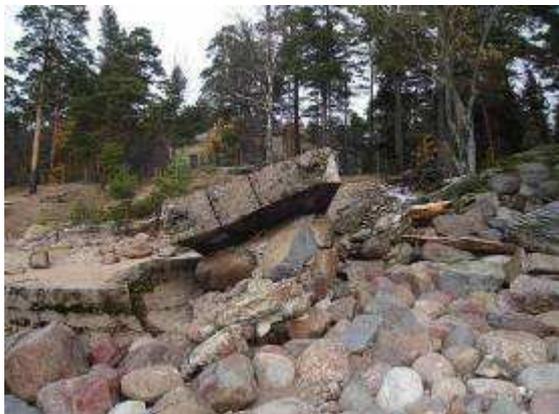
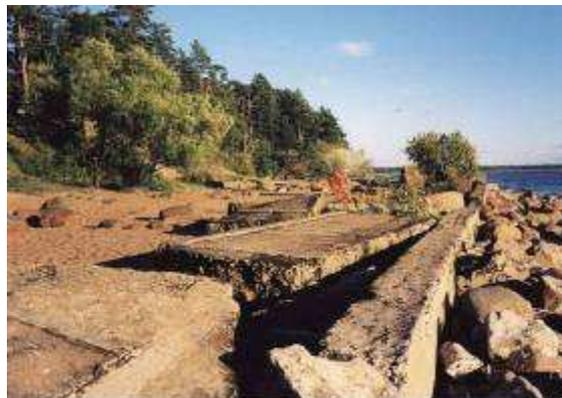
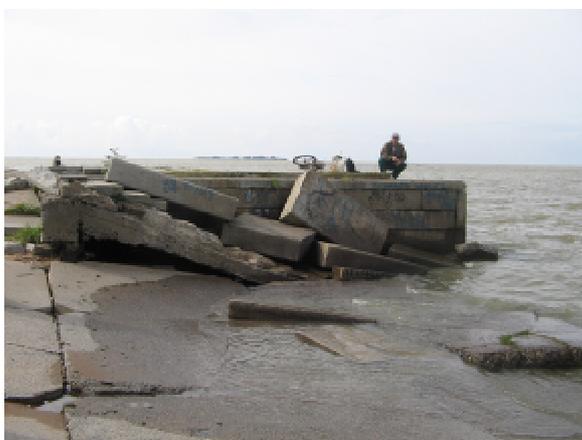
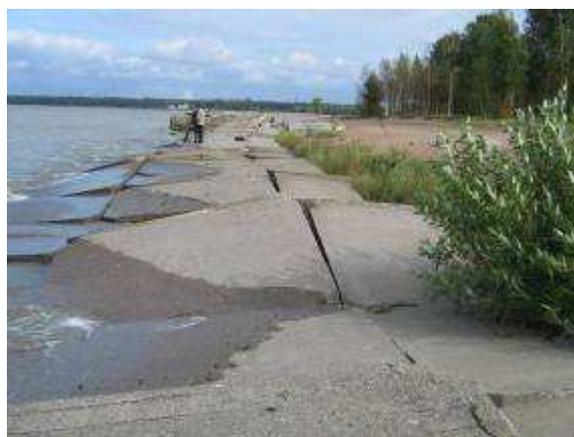
Неэффективными показали себя также вертикальные волноотбойные стенки, большинство из которых к настоящему моменту частично или полностью разрушены (рис.24).

Рис.24. Состояние волноотбойных стенок в Курортном районе. А, Б – поселок Репино; В, Г – мыс Дубовской.

Защита берега с помощью волноотбойных стен или других волногасящих сооружений допускается в том случае, когда искусственное образование пляжа необходимой ширины технически и экономически нецелесообразно, например, на мысе Дубовской. Применение волноотбойных стен в самостоятельном исполнении следует по возможности ограничивать, так как они могут стать причиной смыва пляжей вследствие отражения волн.

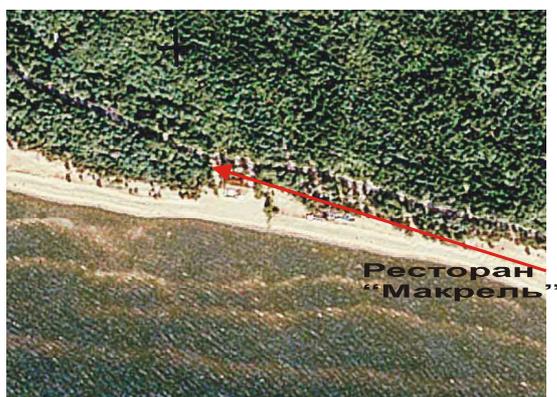
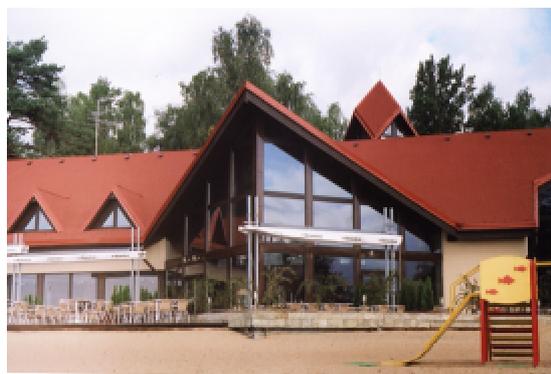
Как положительный пример можно привести, в частности, ресторан «Макрель» (рис.25), представляющий собой достаточно крупное сооружение. Он построен за линией авантюна, поэтому не нанес вреда песчаному пляжу – на космоснимке видно, что береговая линия здесь не изменила своей конфигурации.

Рис.25. Здание ресторана, построенное за полосой авантюна, и не вызвавшее размыв берега.

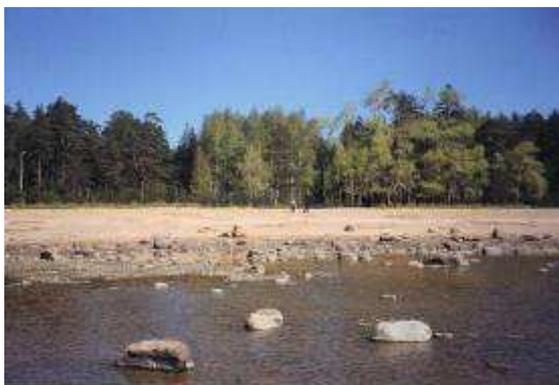
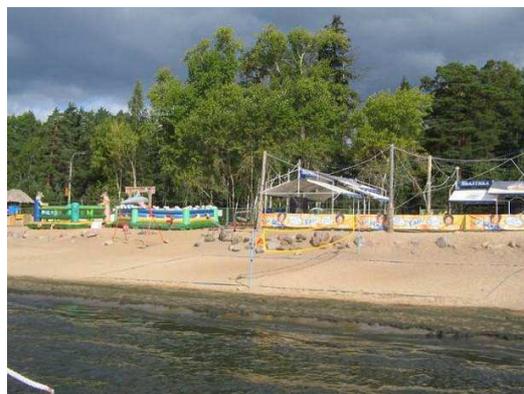
В качестве отрицательного примера результатов непродуманных стихийных мер по берегозащите можно привести сооружение зоны отдыха в пределах Комаровского берега. В 2000 году до организации зоны отдыха береговая зона здесь представляла собой узкий песчаный пляж на суше и валунно-галечный бенч на подводном береговом склоне (рис.26). Пляж находился в зоне размыва, поэтому сразу после строительства зоны отдыха были предприняты меры по берегозащите, которые носили непродуманный стихийный характер (строительство длинной валунной отсыпки в море, изометричная валунная отсыпка в приурезовой зоне, поэтому не улучшили ситуации, а напротив, привели к быстрому отступанию береговой линии на расстояние 6-8 м (рис.27).

Рис.26. Береговая зона в Комарово до и после начала строительства зоны отдыха (фото мая 2000 г.).
