## Курортный район Санкт-Петербурга (восточная часть Финского залива). Проблемы берегозащиты

Рябчук Д.В.<sup>1</sup>, Спиридонов М.А.<sup>1</sup>, Сухачева Л.Л.<sup>2</sup>, Жамойда В.А.<sup>1</sup>, Нестерова Е.Н.<sup>1</sup>

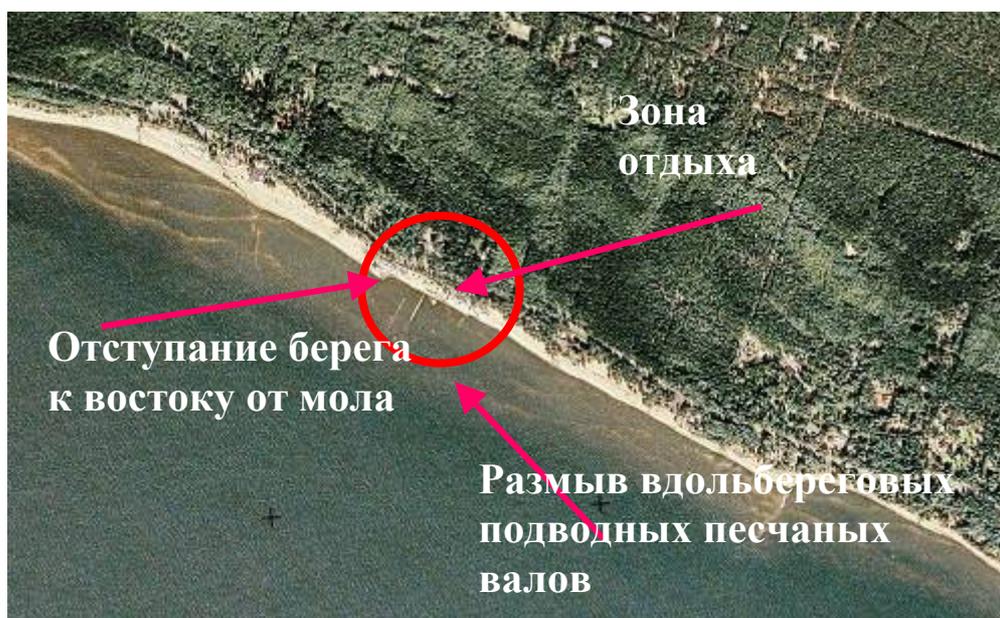
Рис.27. Отступление берега в пределах зоны отдыха в Комарово, вызванное неграмотными мерами по берегозащите.

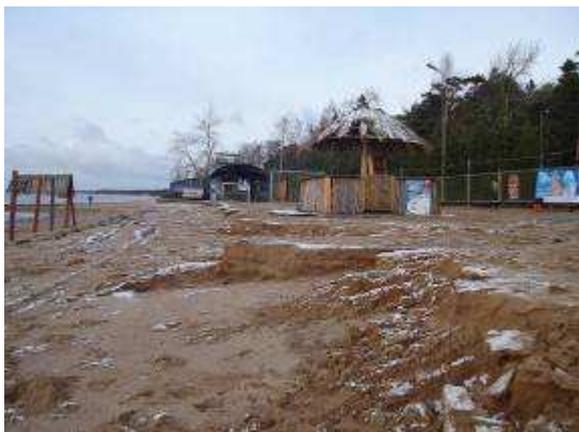
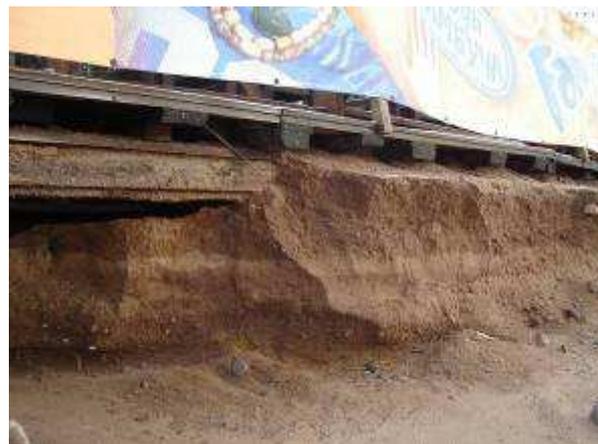
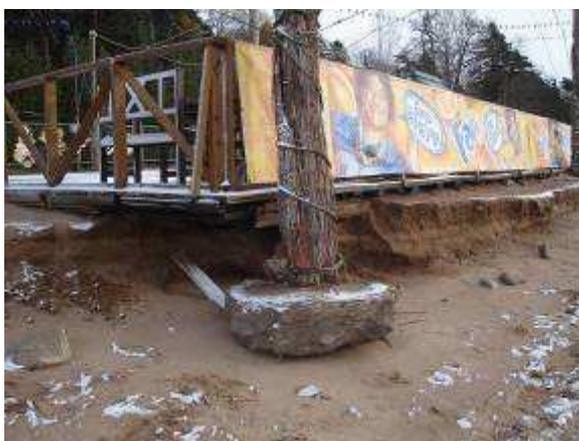
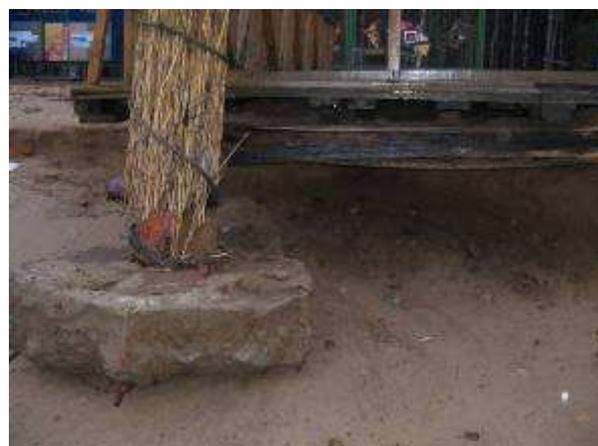
За прошедшие 6 лет пляж здесь существенно деградировал, несмотря на регулярные подсыпки, увеличилась крутизна его склона, объекты пляжной инфраструктуры разрушаются волнением и ледовыми процессами (рис.28).

Рис.28. Современное состояние зоны отдыха и разрушение объектов пляжной инфраструктуры осенними и зимними штормами.
