В. Л. Болдырев
Лаборатория прибрежных систем
АО ИО РАН

Морфодинамика берегов Калининградского побережья Балтики

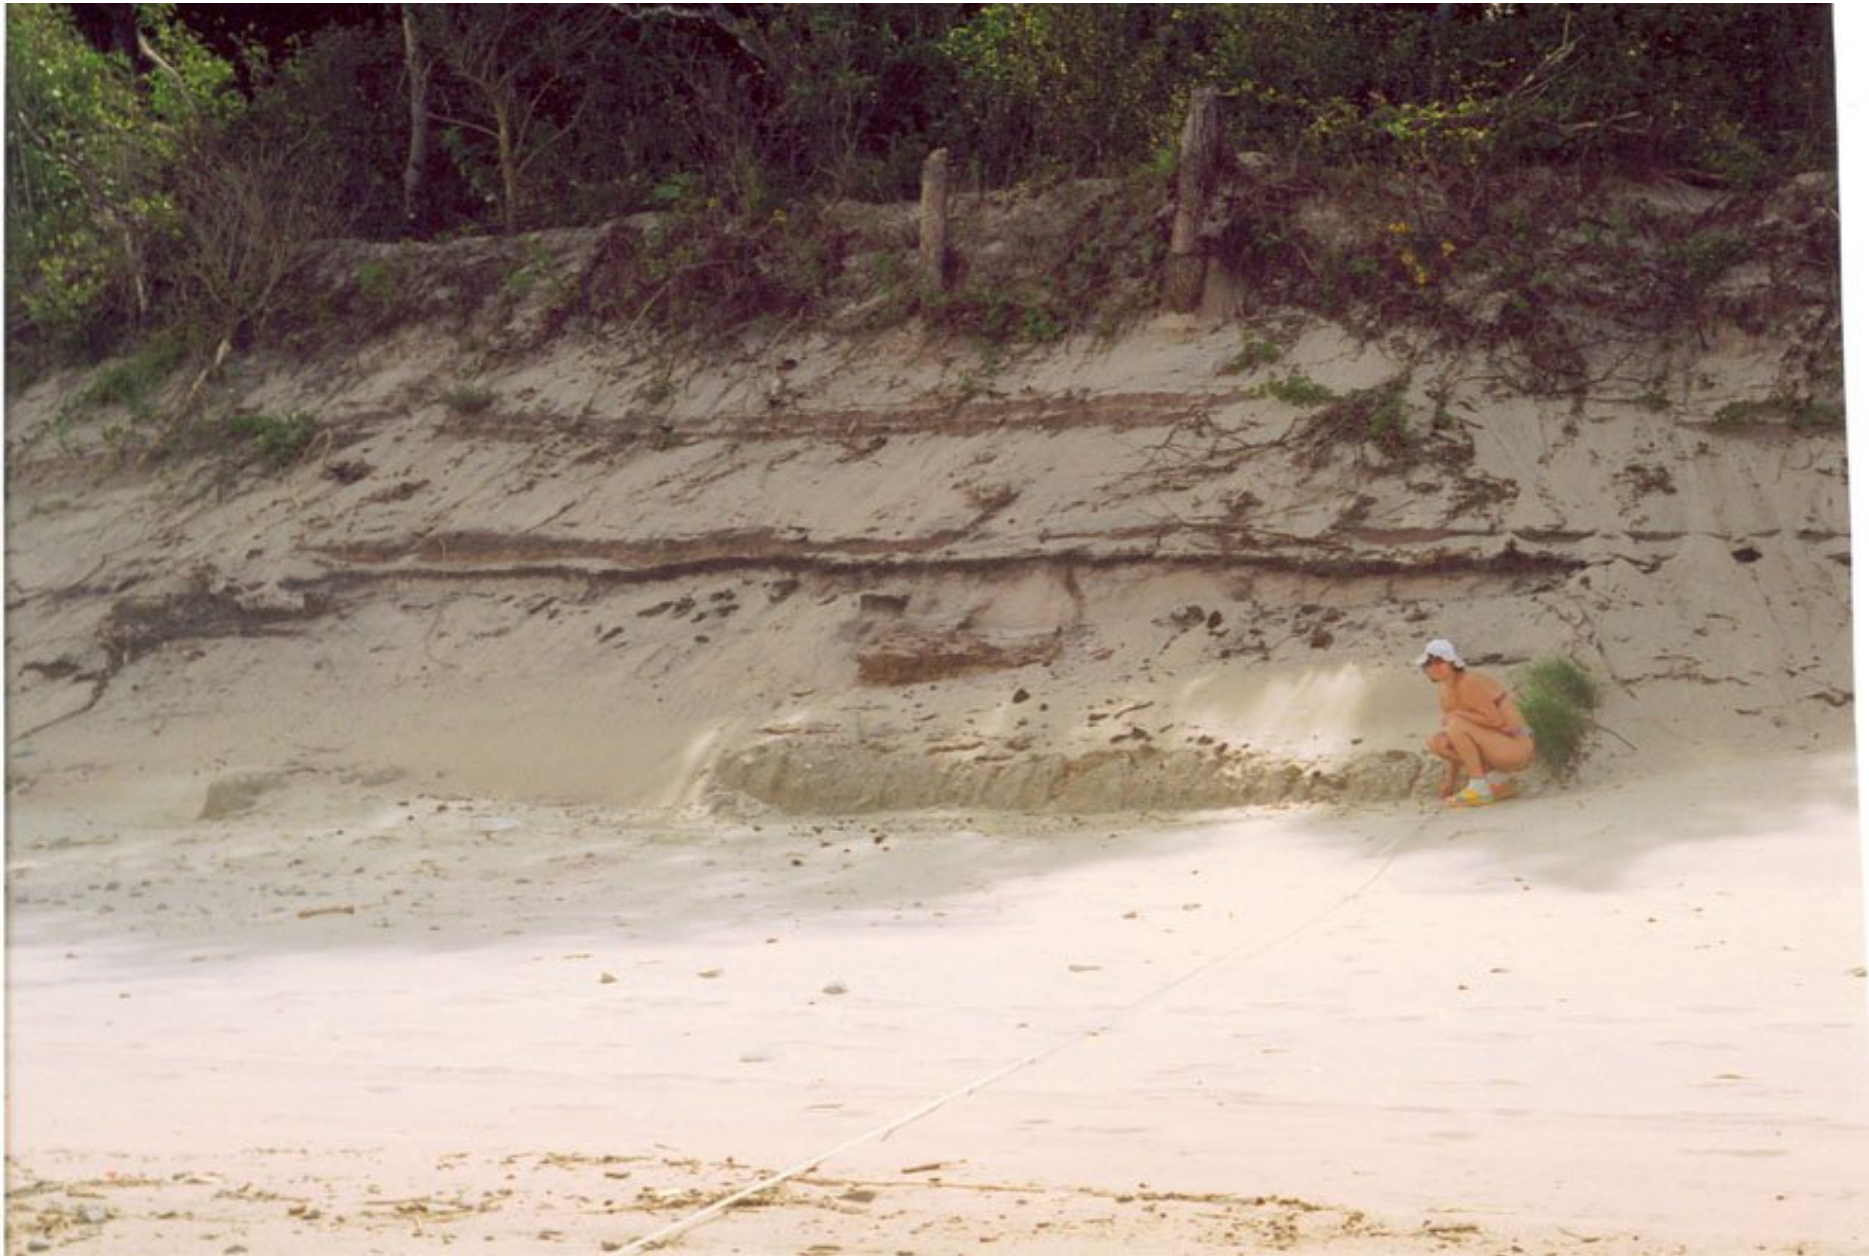
Выходы горизонтов древних почв в абразионном уступе старой дюны на 4-ом км косы.

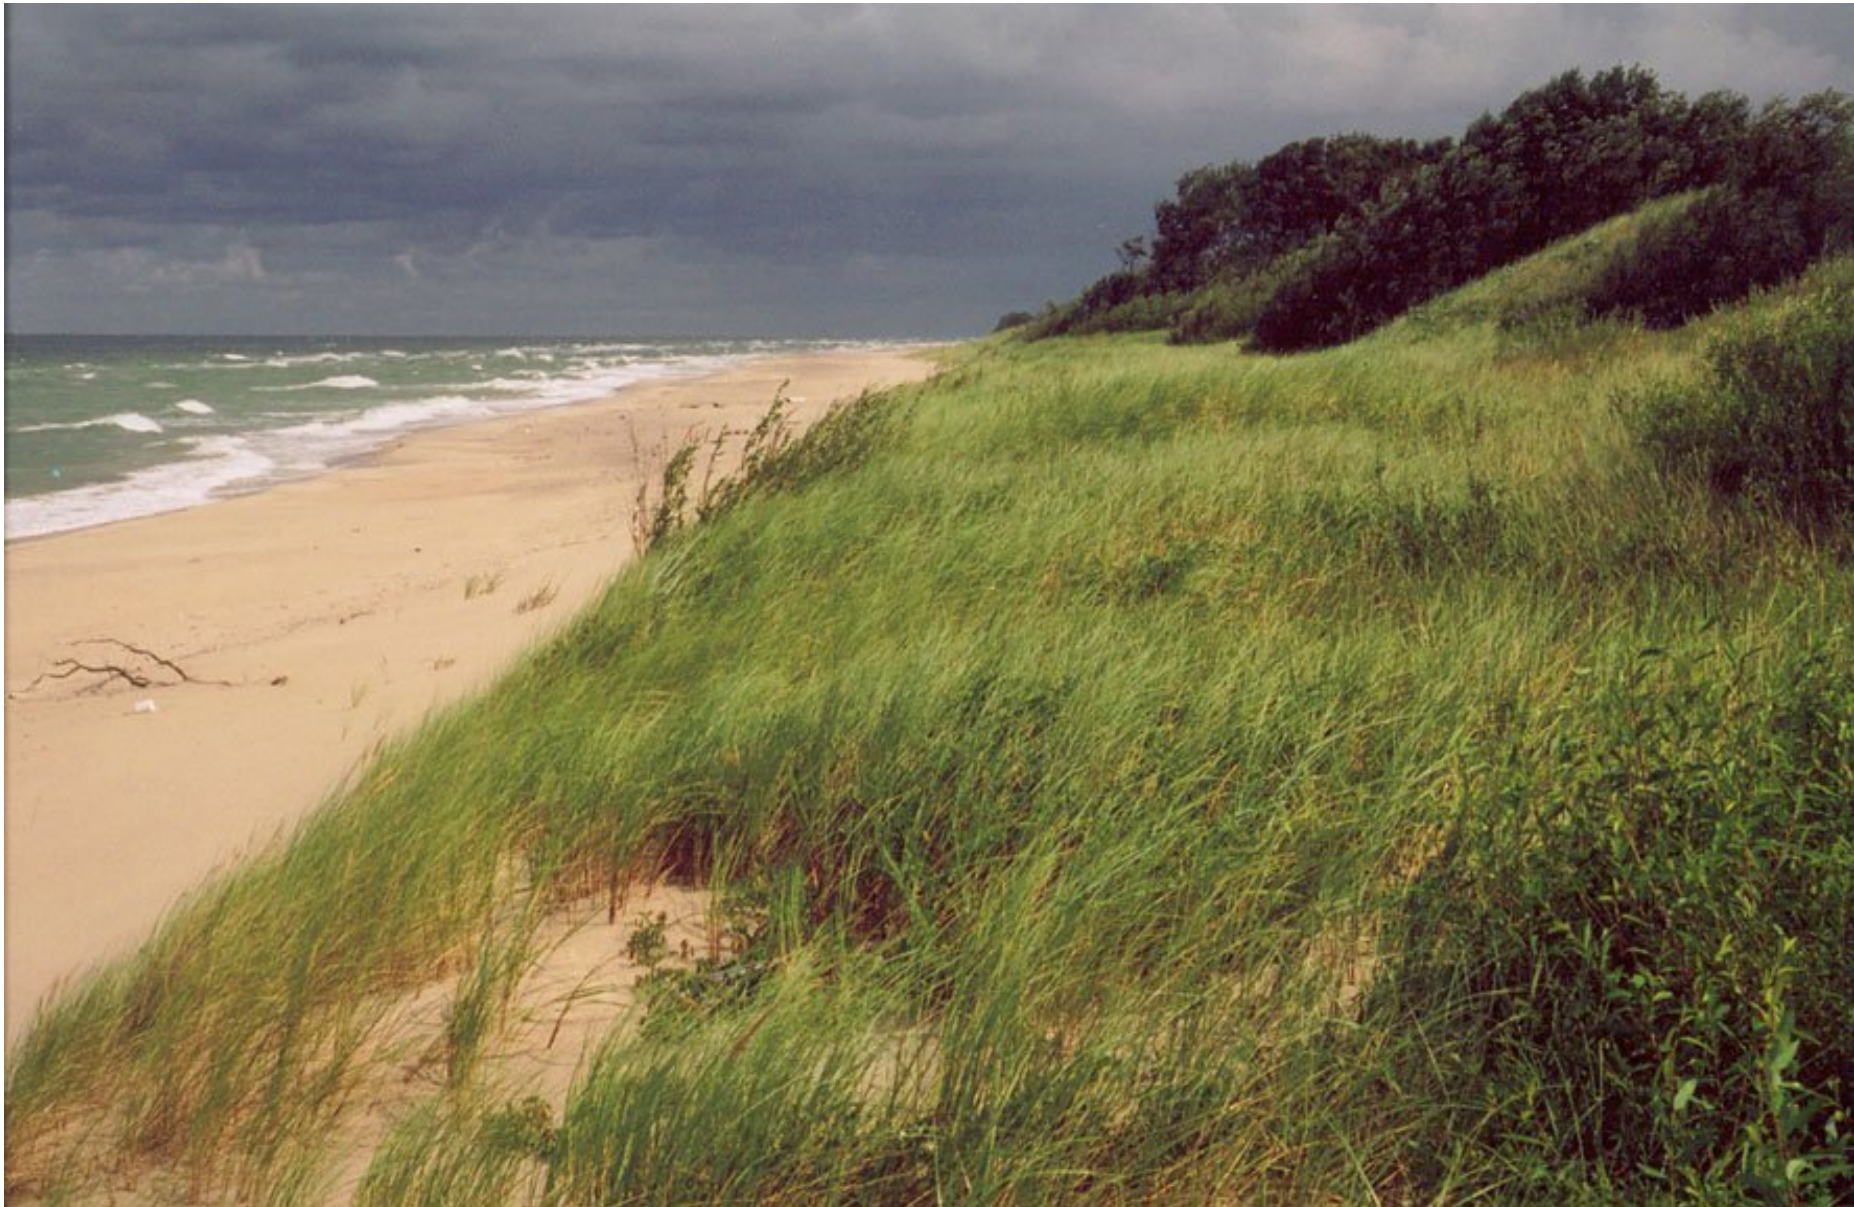
Прислоненная авандюна у основной авндюны

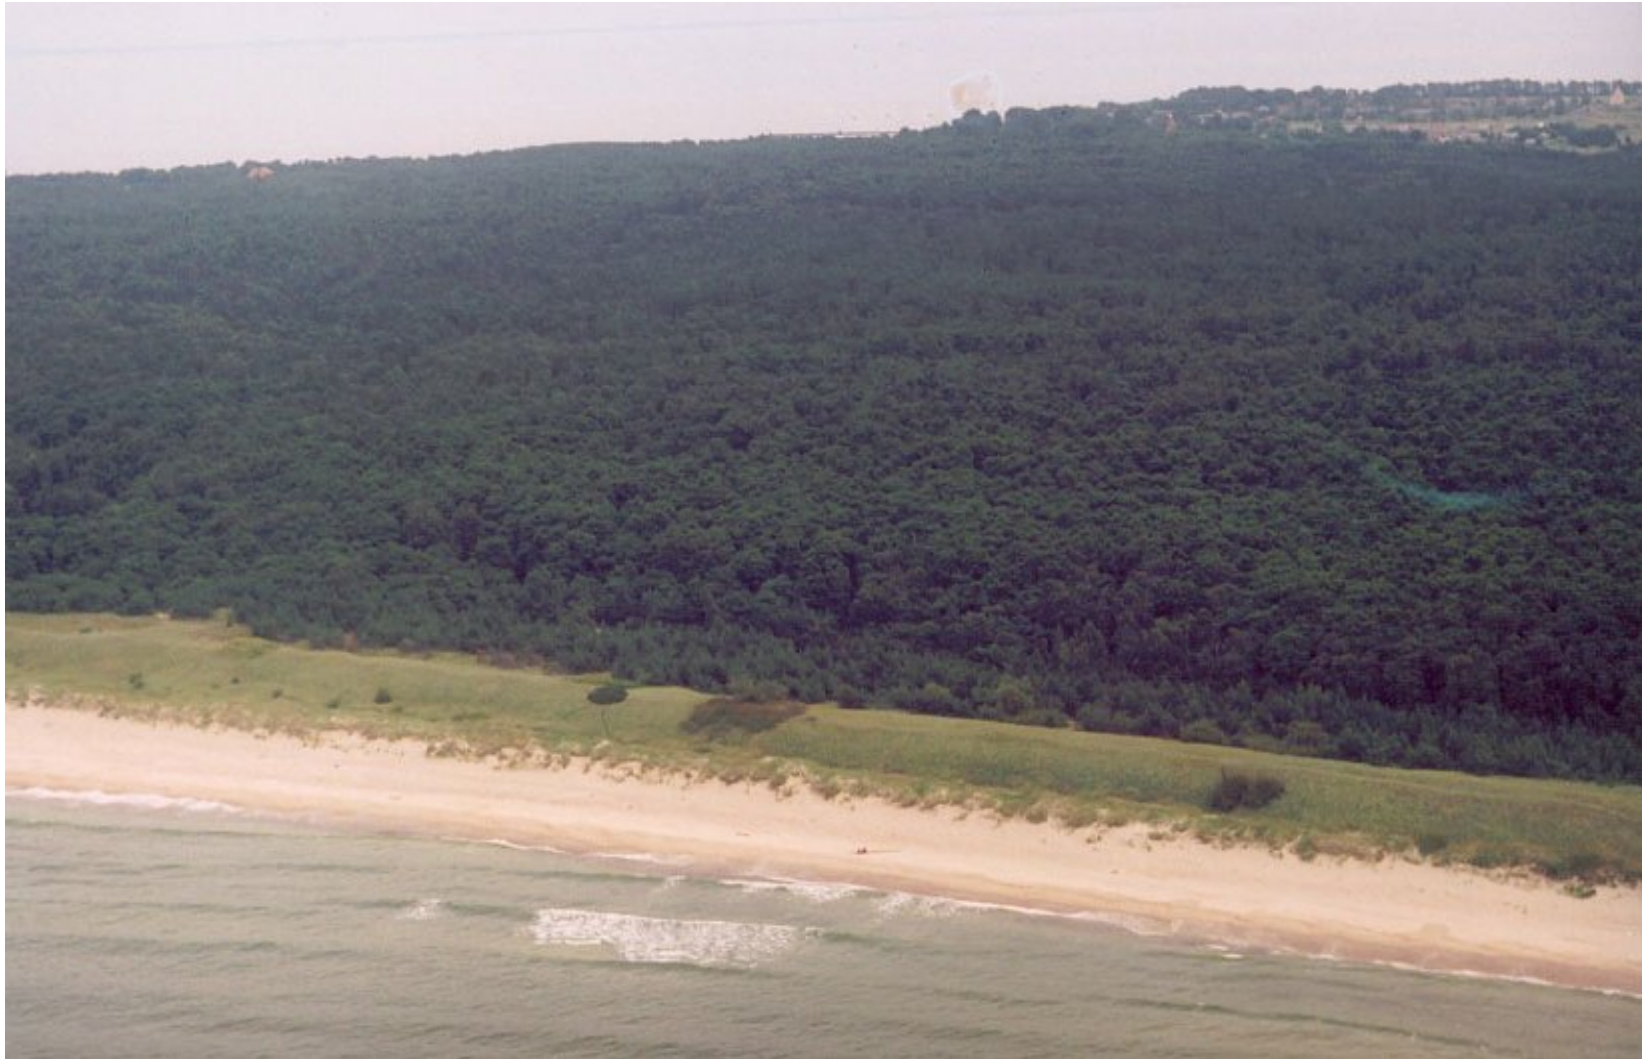
Один из немногих участков морского берега косы в районе Рыбачьего с достаточно хорошо сохранившейся валообразной авандюной. Однако морская часть авандюны и здесь также смыта почти на $1/3$ ее бывшей ширины.

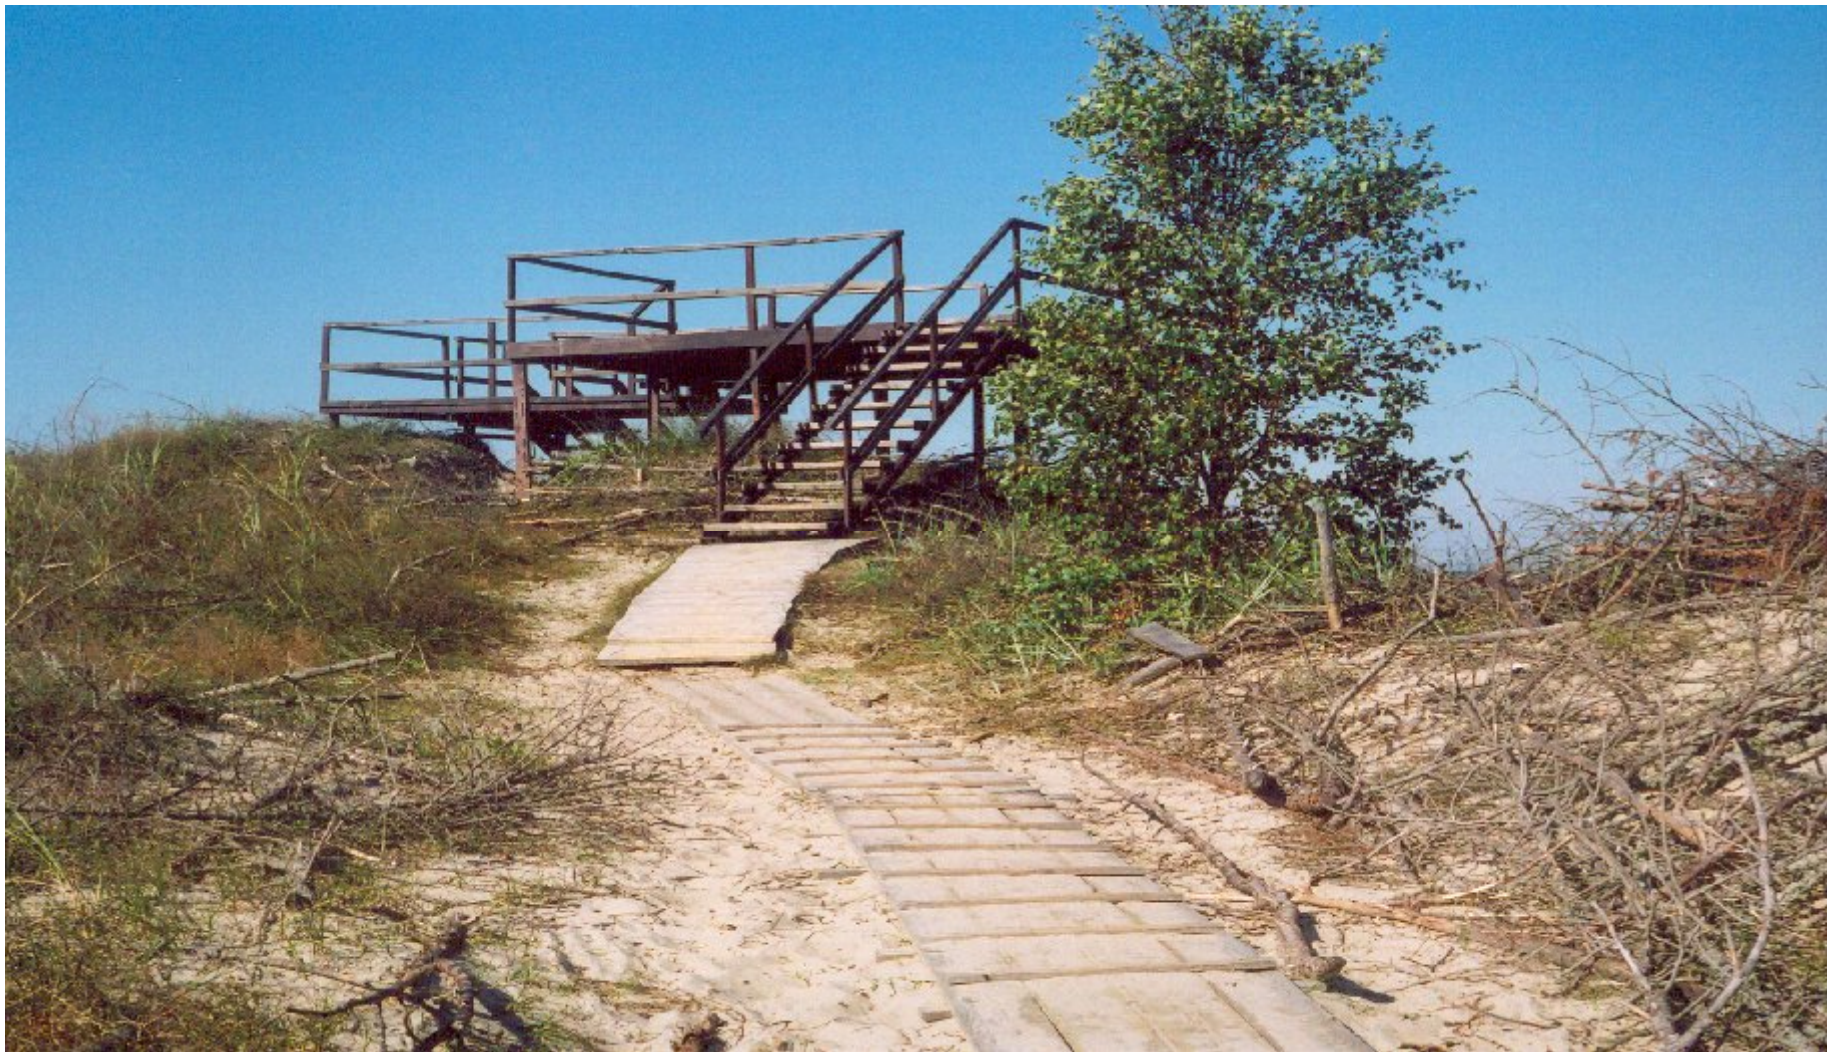
Обустроенный переход через аванюну с видовой площадкой у т/б «Хвойное». По сторонам от дорожки с покрытием видна наброска хвороста. Однако этого оказалось мало и отдыхающие продолжают расходиться по сторонам от дорожки и вытаптывать поверхность аванюны. Требуется устройство оплетневки, как у выхода на пляж у пос. Морское.

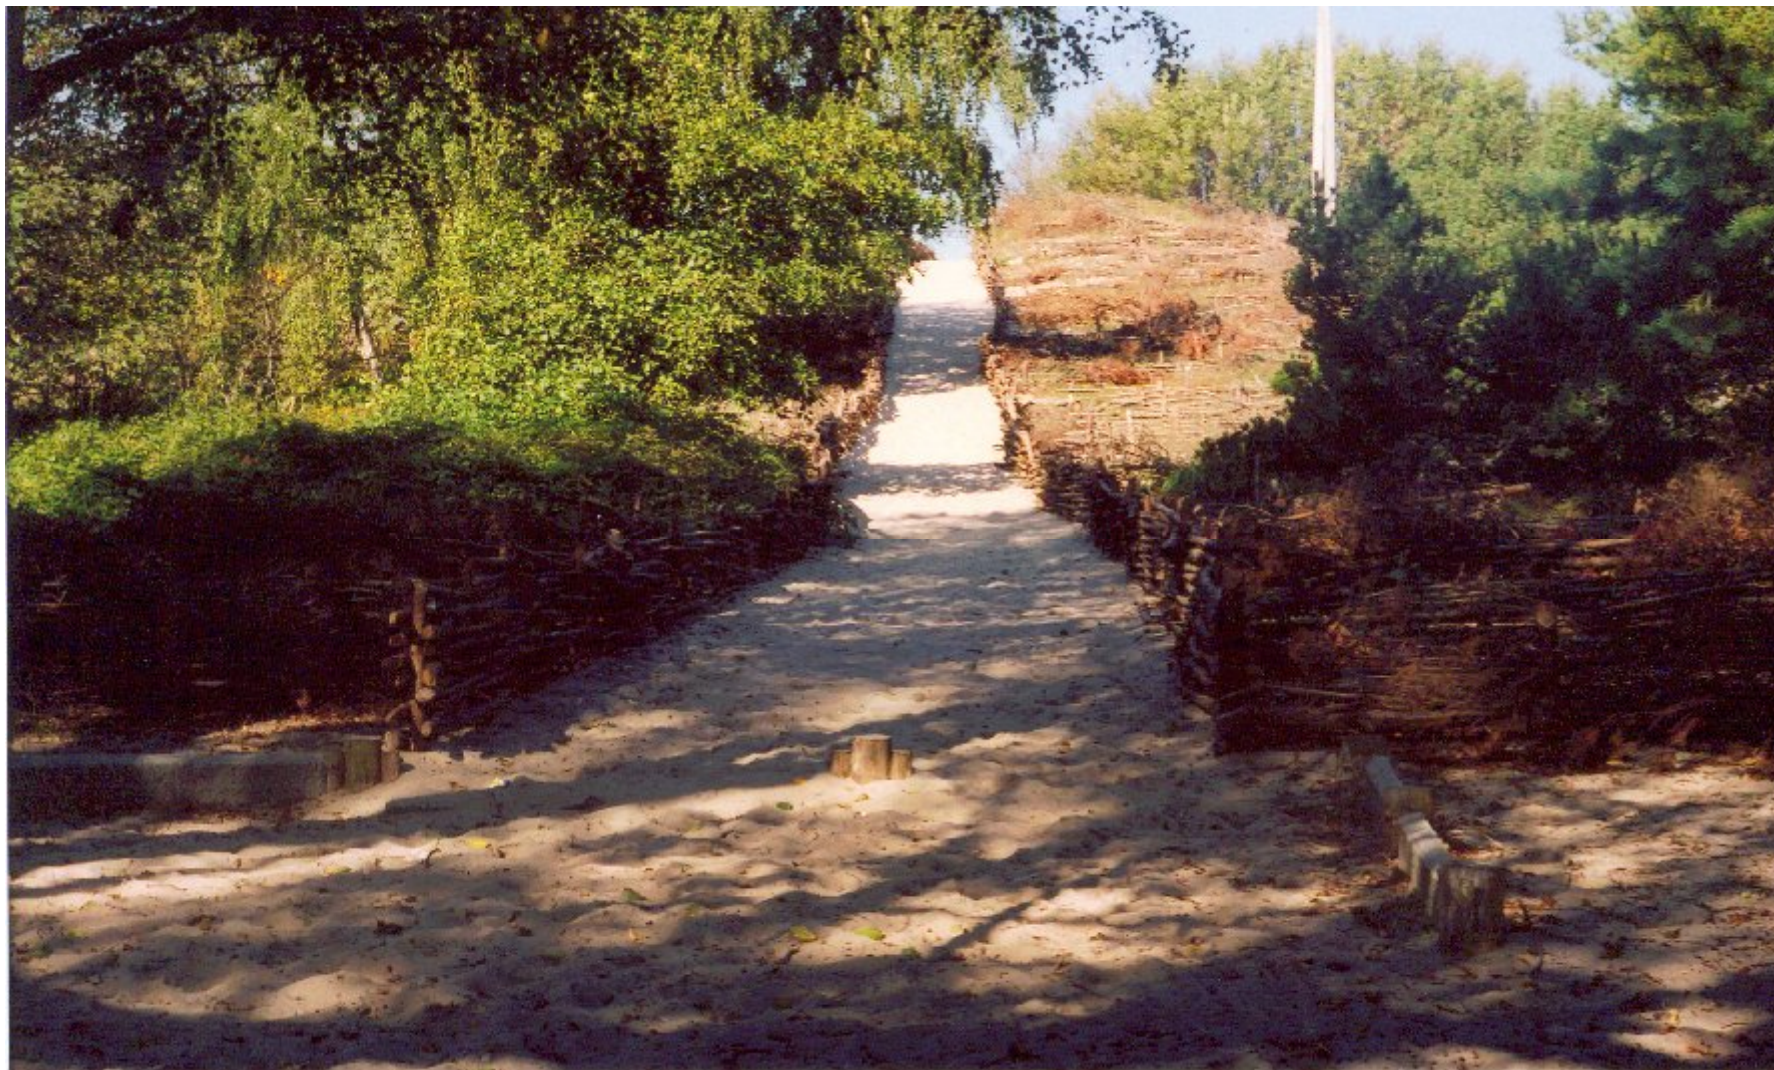
Пример удачного обустроенного перехода через авантюну у пос. Морское.

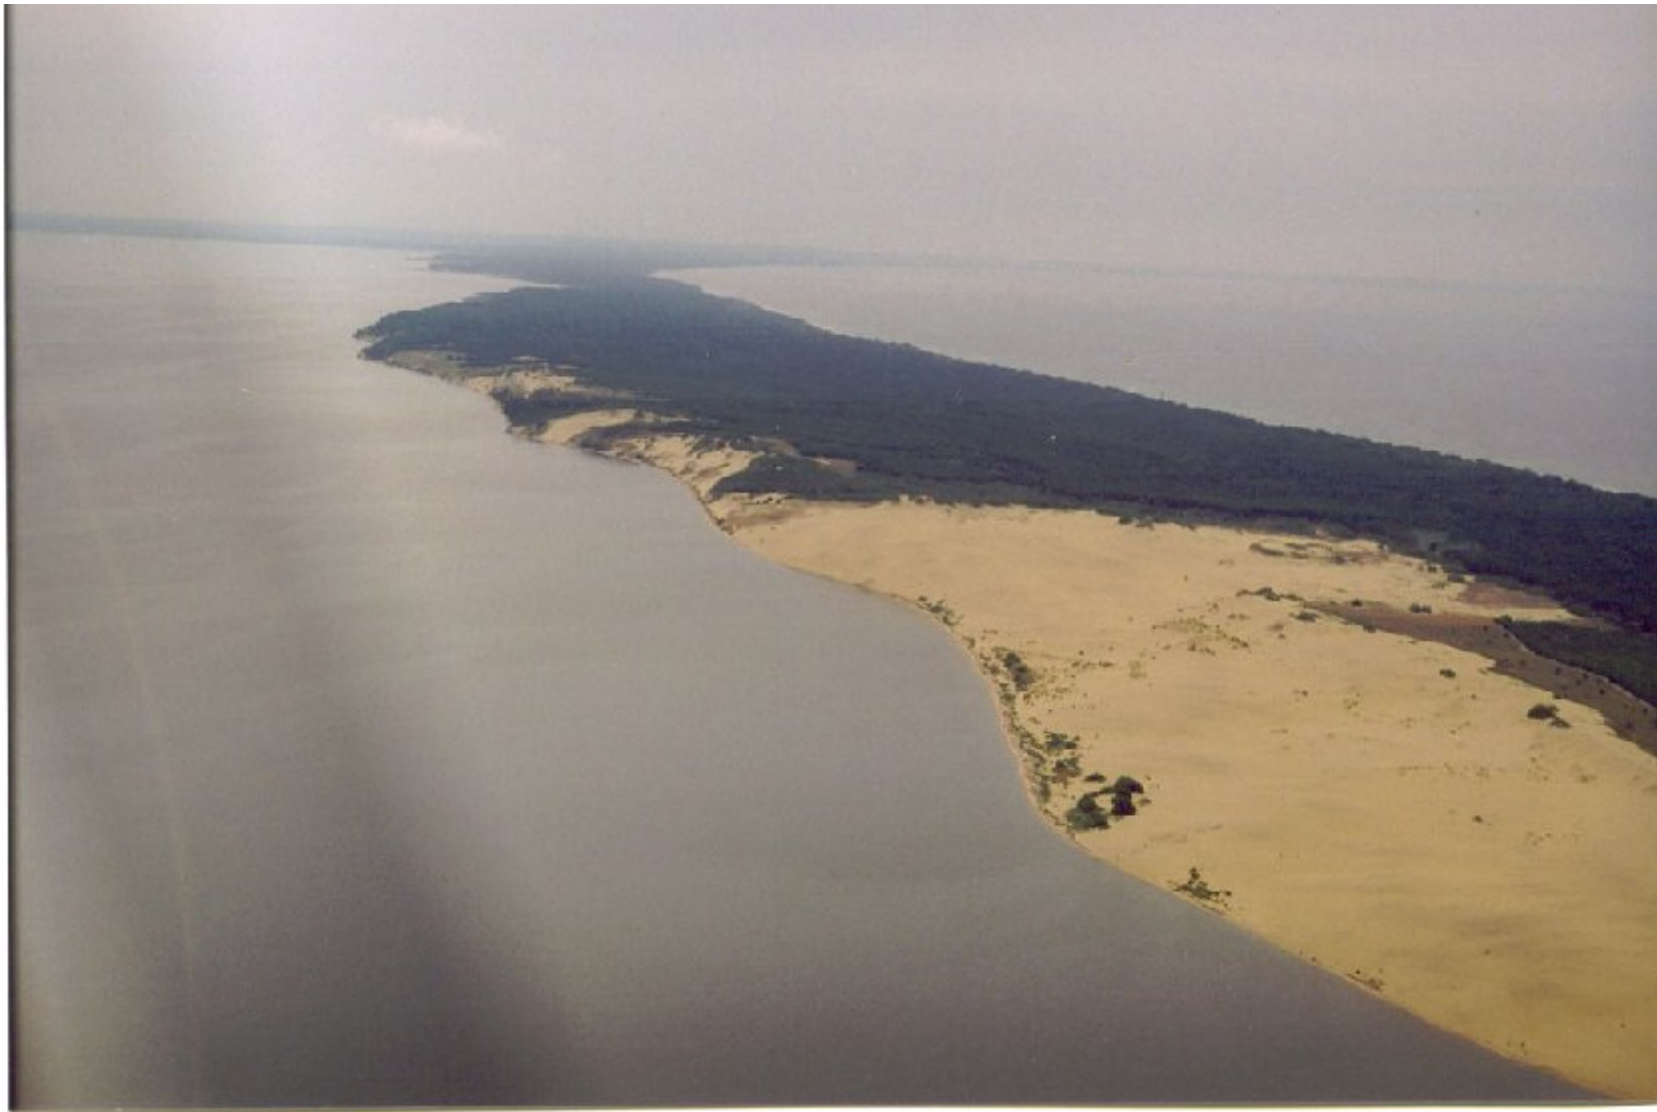
А теперь посмотрим как выглядят берега косы с воздуха. На снимке южная часть косы со стороны залива. На переднем плане - первая гряда высоких дюн.

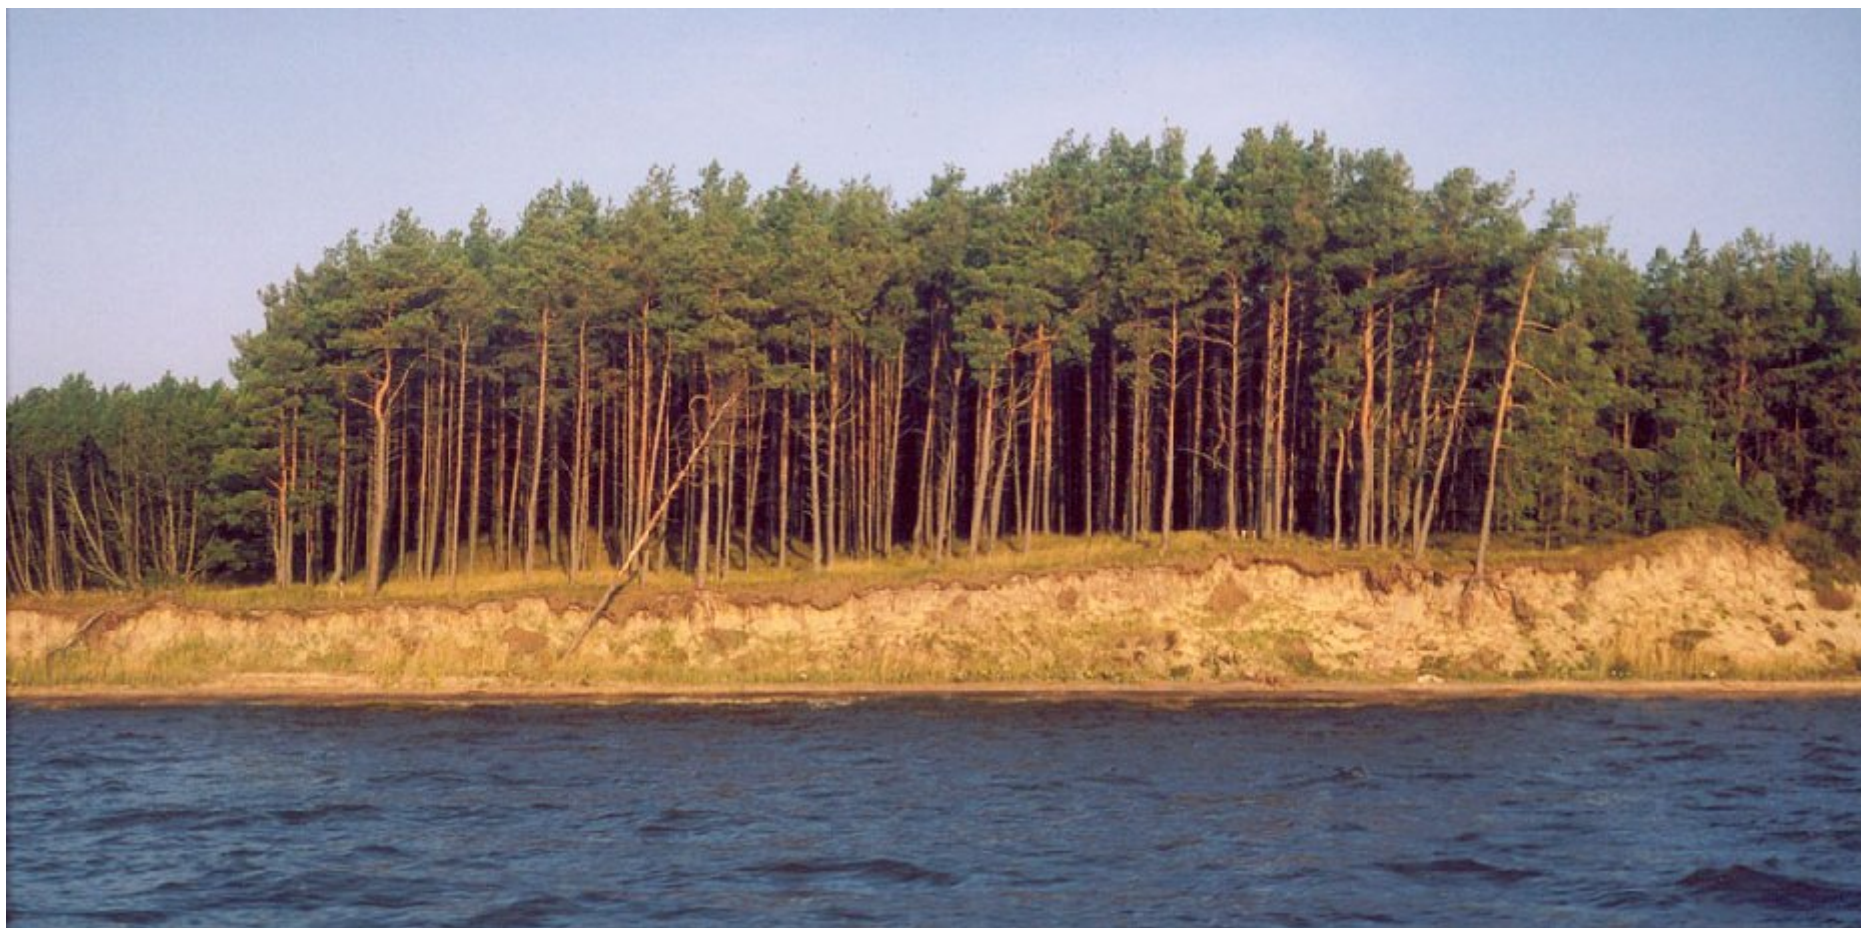
А здесь участок интенсивно размываемого подветренного склона дюны: гибнет сосновый лес.

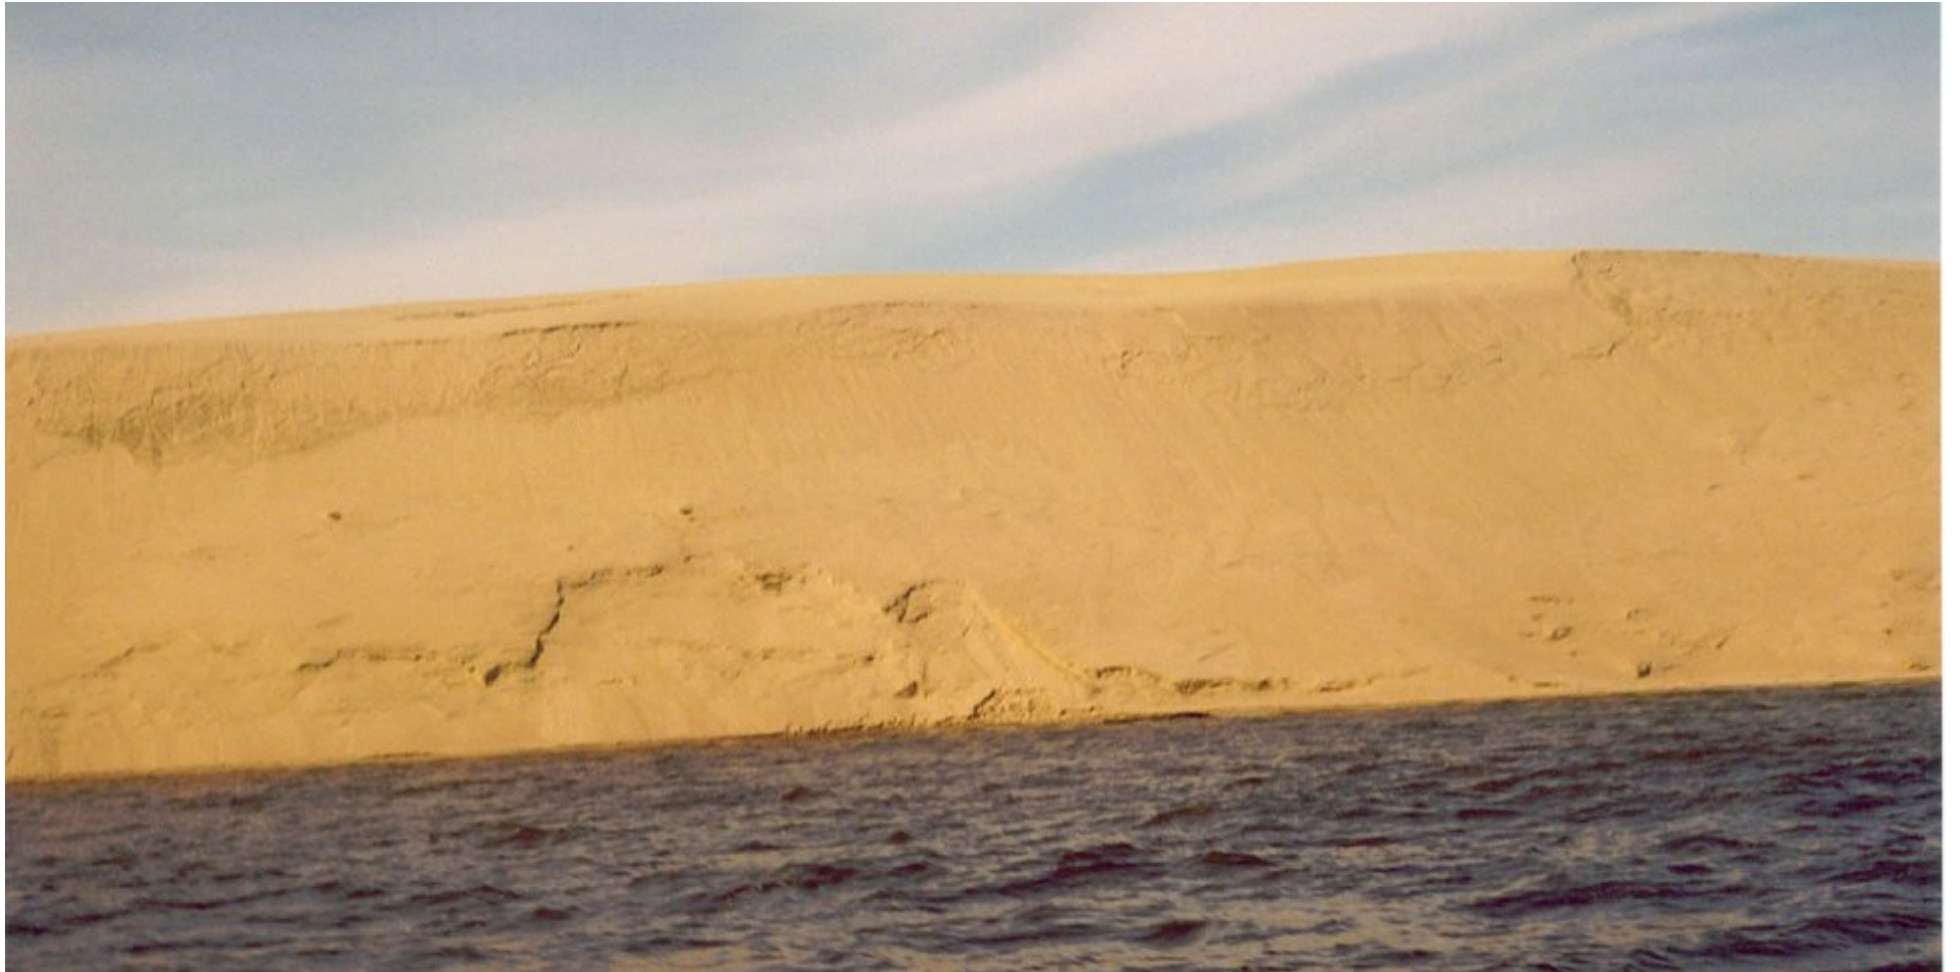
Подветренный склон высокой дюнной гряды южнее Морского. В нижней части склона хорошо виден естественный осов песка в результате перегрузки склона песком, передвигаемым через вершину дюнной гряды.

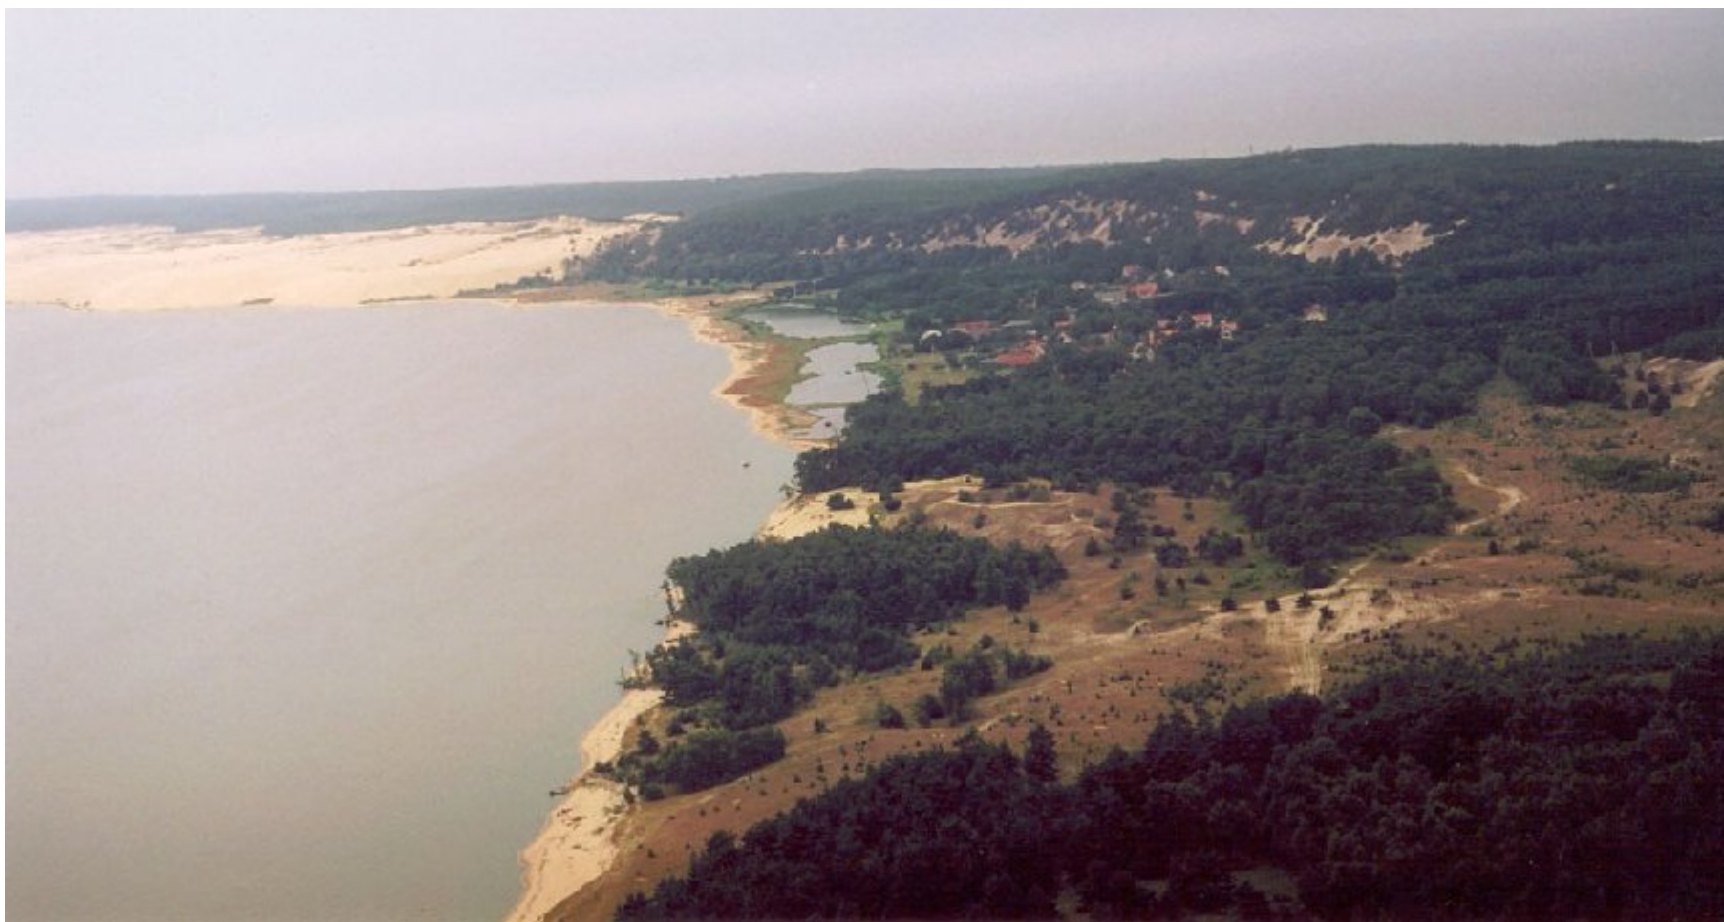
Вид с севера на пос. Морское и дюну Эфа. В средней части снимка видна намытая береговая полоса и пруды отстойники за ней, незаполненные грунтом в связи с тем, что работы по намыву берега не были закончены. На переднем плане – интенсивно размываемый склон высокой дюны. В начале 60-х годов минувшего века берег здесь был выдвинут в залив на 40-50м и по нему проходила грунтовая дорога.

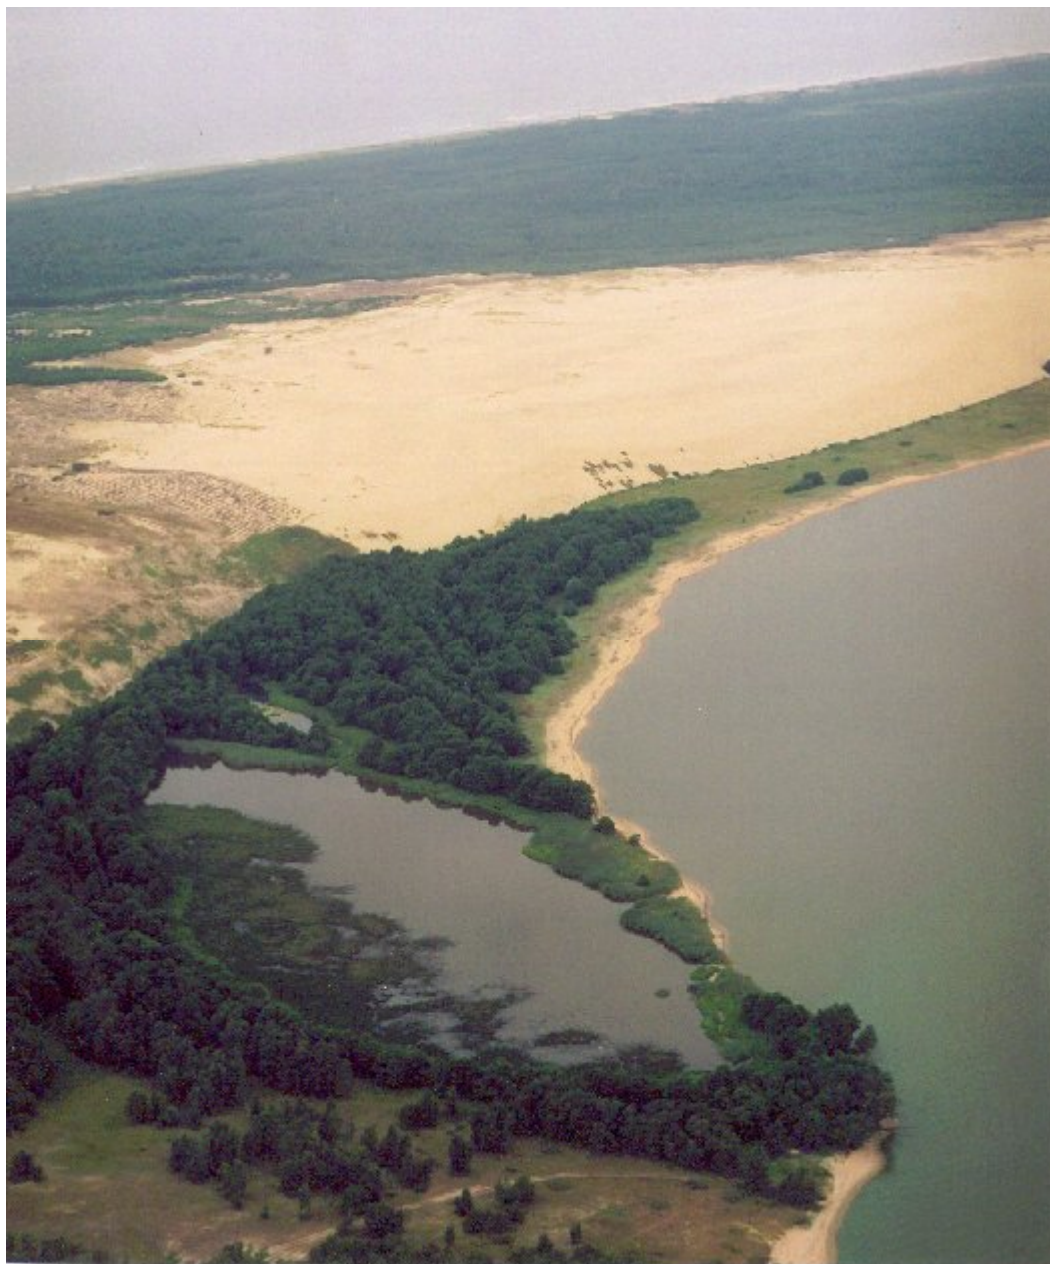
Озеро Лебедь эолового происхождения. На снимке видно, что перемычка, отделяющая озеро от залива имеет ширину всего 2-5 м, при этом в узких местах наметились промоины. В начале 60-х годов минувшего века эта перемычка имела ширину 20-25 м. Во избежание полного размыва перемычки и слияния вод озера с заливом, необходим срочный намыв новой перемычки шириной до 30 м.
